## USTABILE FJELLPARTI - HOVEDPUNKT

### Navn: Doaresgaisa

Siste oppdatering: 2018.11.23

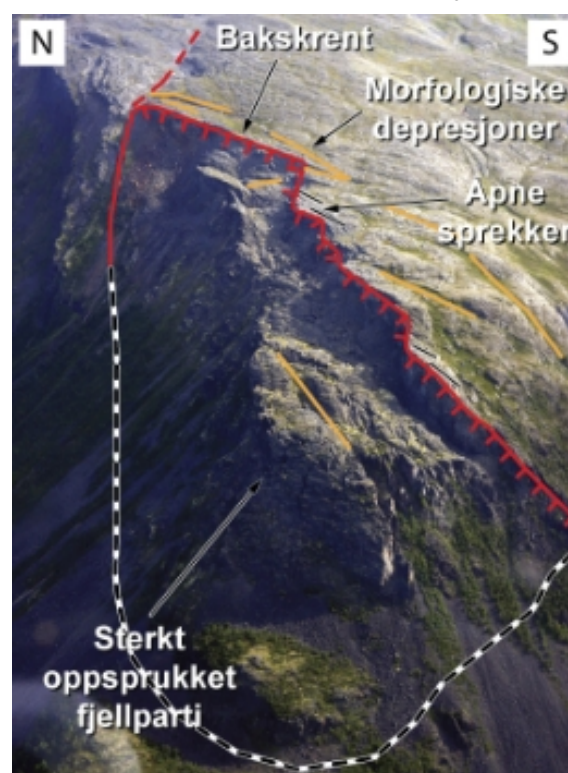
(1/2) Doaresgaisa\_bildeA

Oversiktsbilde av det ustabile fjellpartiet Doaresgaisa (Foto: H. Bunkholt, NGU).

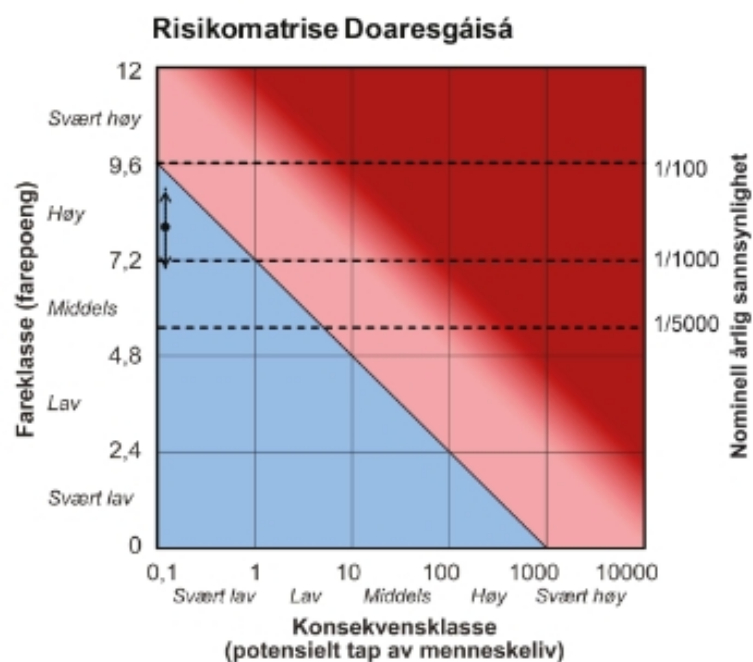
Doaresgáisá er klassifisert med høy faregrad. Et fjellskred fra Doaresgáisá vil gå ned i Doaresdalen og muligens noe i Reisadalen. Det er ingen beboere i utløpsområdet i Doaresdalen eller Reisadalen. Dette gir lav risikograd. Et fjellskred kan også føre til en oppdemming av Doareselva. Avsetningen vil heve dalbotn med omtrent 22 m, men på grunn av dalens morfologi vil det ikke lages en betydelig demning.

Risikomatrise for det ustabile fjellpartiet Doaresgáisá som har høy faregrad og ingen vesentlige konsekvenser. Dette gir lav risikograd for det ustabile fjellpartiet Doaresgáisá.
