USTABILE FJELLPARTI - HOVEDPUNKT

Navn: Strandanipa

Siste oppdatering: 2017.12.07

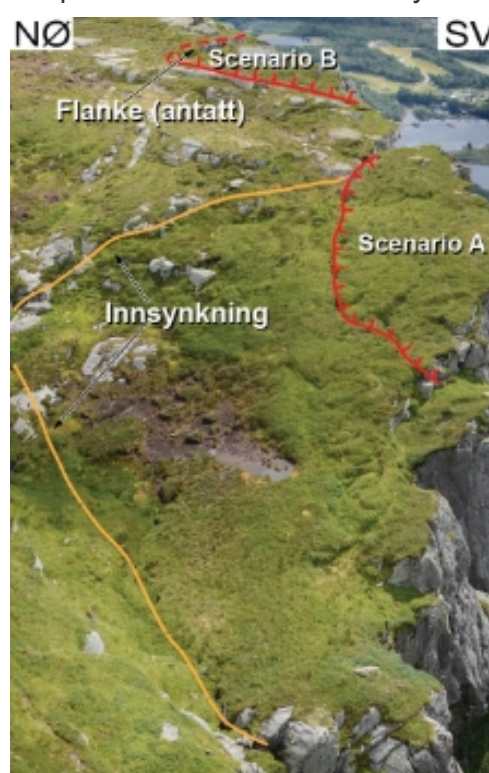
(1/2) Strandanipa_BildeA

Oversiktsbilde over det ustabile fjellpartiet Strandanipa. Viktigste skredlineamenter som avgrensner det ustabile fjellpartiet og de ulike scenarioer er vist.

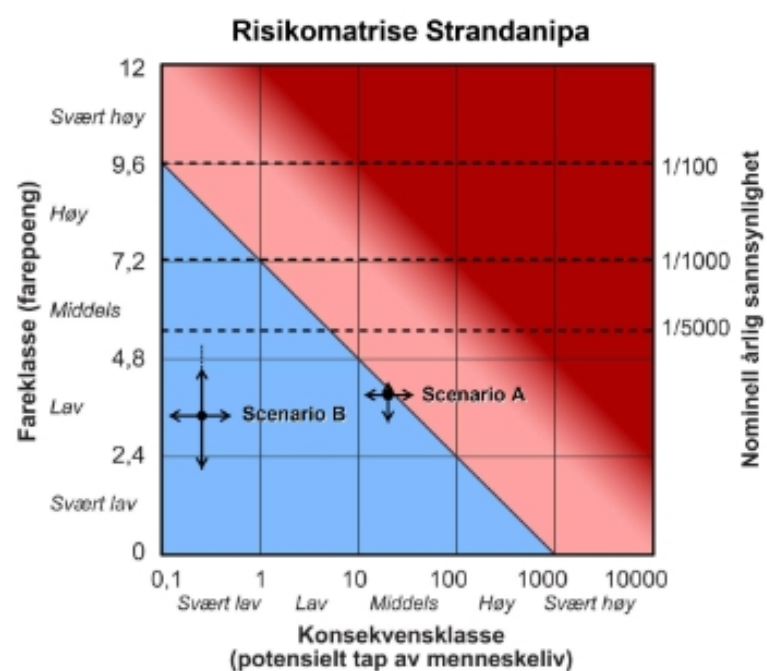
Risikomatrise for det ustabile fjellpartiet Strandanipa, der scenario A har lav faregrad og middels konsekvenser. Scenario B har lav faregrad og svært lav konsekvenser. Dette gir lav risikograd for det ustabile fjellpartiet.
