USTABILE FJELLPARTI - HOVEDPUNKT

Navn: Hegguraksla

Siste oppdatering: 2018.04.17

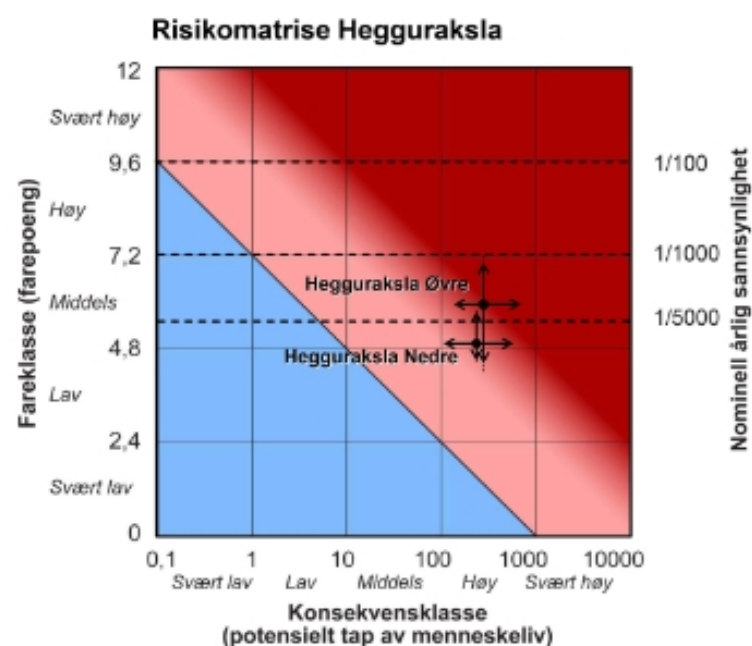
En kollaps av hele det ustabile fjellpartiet Hegguraksla anses som usannsynlig og er derfor ikke klassifisert mht. fare og risiko. Avgrensede scenarioer har lav til middels faregrad. Et fjellskred fra Hegguraksla vil nå Tafjorden og danne store flodbølger. Flodbølgene kan nå mange boliger og forretningsbygg med potensielt flere hundre personer innenfor oppskyllingsområdet. Dette gir middels til høy risiko for begge scenarioene til Hegguraksla.

Risikomatrise for ulike scenarioer til det ustabile fjellpartiet Hegguraksla som har lav til middels faregrad og høye konsekvenser. Dette gir middels til høy
