Faresonekartlegging skred i bratt terreng – utvalgte områder i Midtre Gauldal kommune

Utsnitt fra den foreløpig rapporten til bruk i høringsprosessen

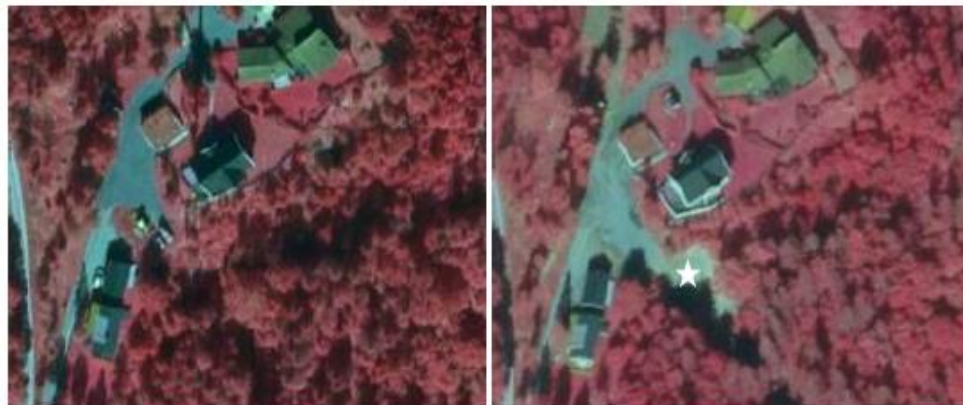
| Type | Skrednavn | Skreddato | Beskrivelse av hendelse* |
|---|---|---|--|
| Jordskred (vist i Figur 10) | Spjelddalen | 21.04.2022 | 14 boliger evakuert da politiet fryktet kvikkleire. NVE tilrådte oppheving av evakuering etter noen timer. |

Figur 10. Spjelddalen 30/32, jordskredhendelser (stjerne) kan sees på infrarøde bilder [13] fra 2022. Venstre bilde er fra 2021.

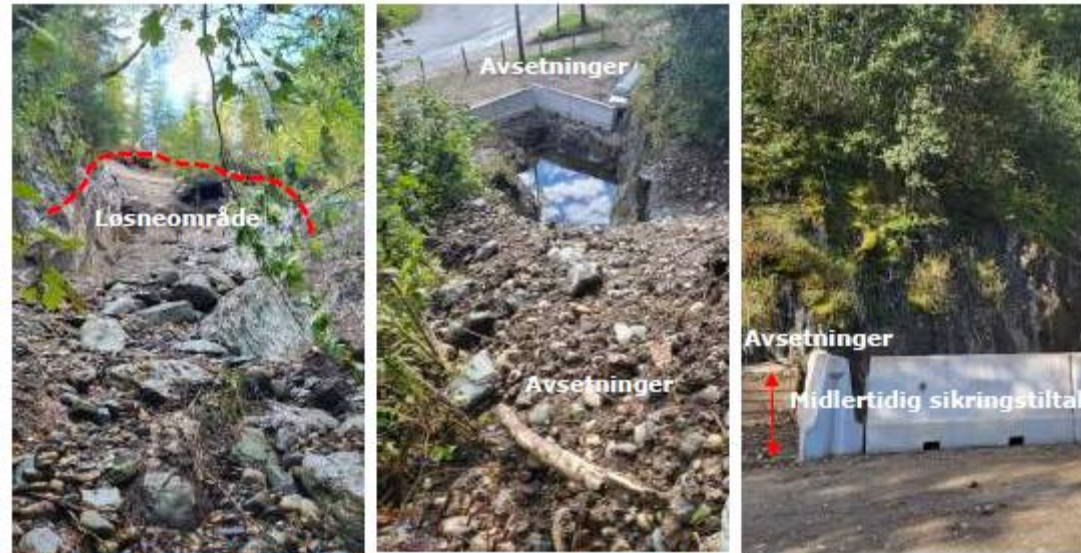
Ekstremværet Hans påvirket Midtre Gauldal området i begynnelsen av august 2023. I Støren, det ble registrert ett jordskred som tok form som et flomskred i utløpsområdet. Denne registreringen er i den nordlige delen av kartleggingsområdet. En utglidning på ca. 250 m³ i fluviale sedimenter, avsatt over berg, gikk som følge av ekstremværet. Utglidningen medførte økt sedimenttransport nedover skredbanen, som resulterte i økt volum og skredet tok form som et flomskred. Det ble observert tegn på avsetninger fra flomskredhendelsen over gangveien og ut ca. 50-70 cm på Stasjonsveien.

Figur 11. Jord-flomskred hendelse pga. ekstremvær nær Stasjonsveien 54.

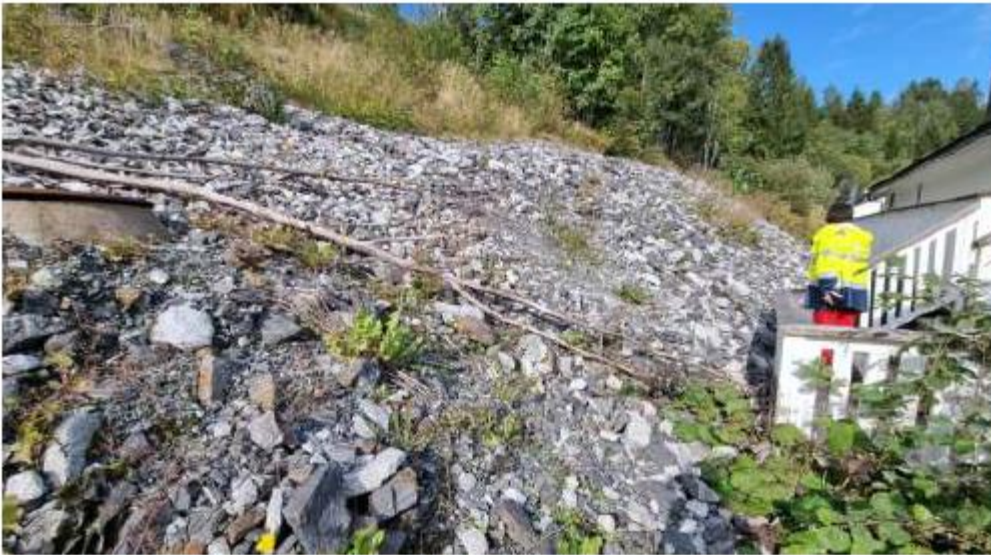
- Spunt i bolighus i Spjelddalen er reportert i rapport av [32]. Under feltbefaring ble dette området befart. I tillegg til spunt ble en motfylling/støttefylling og drenering observert.

Figur 15. Motfylling og drenering i bolighus bak bolighus i spjelddalen.

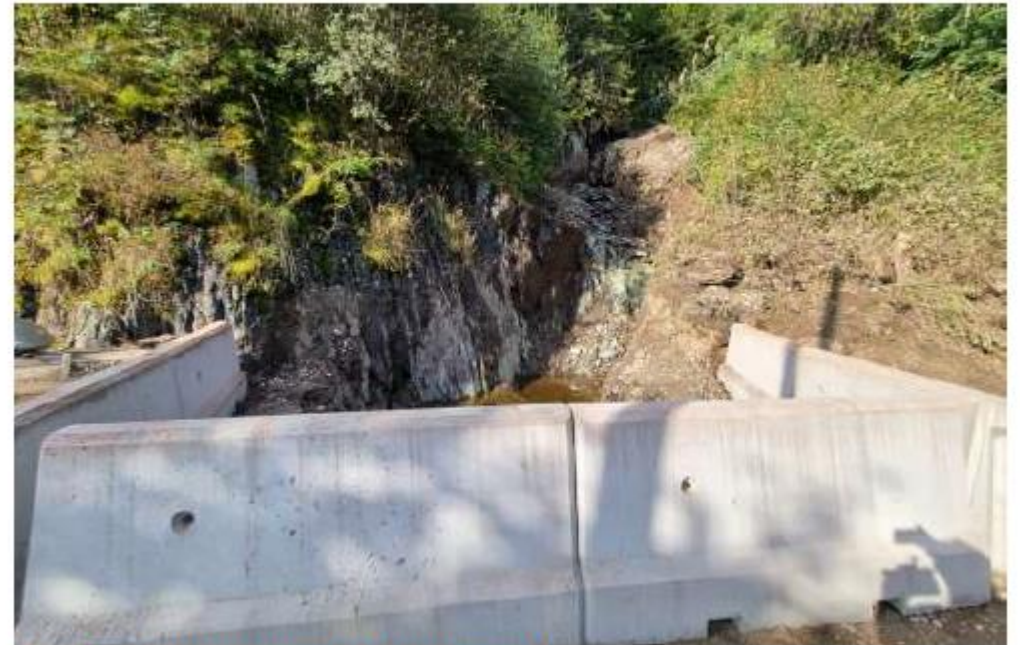
- Et midlertidig sedimentasjonsbasseng ble bygd hvor Jord/flomskred hendelse gikk i august 2023, i forbindelse med ekstremvær, nær Stasjonsveien 54. På bakgrunn av at dette mest sannsynlig er et midlertidig tiltak er det ikke inkludert i registreringskart i vedlegg 1C.

Figur 16. Sedimentasjonsbasseng nær Stasjonsveien 54.

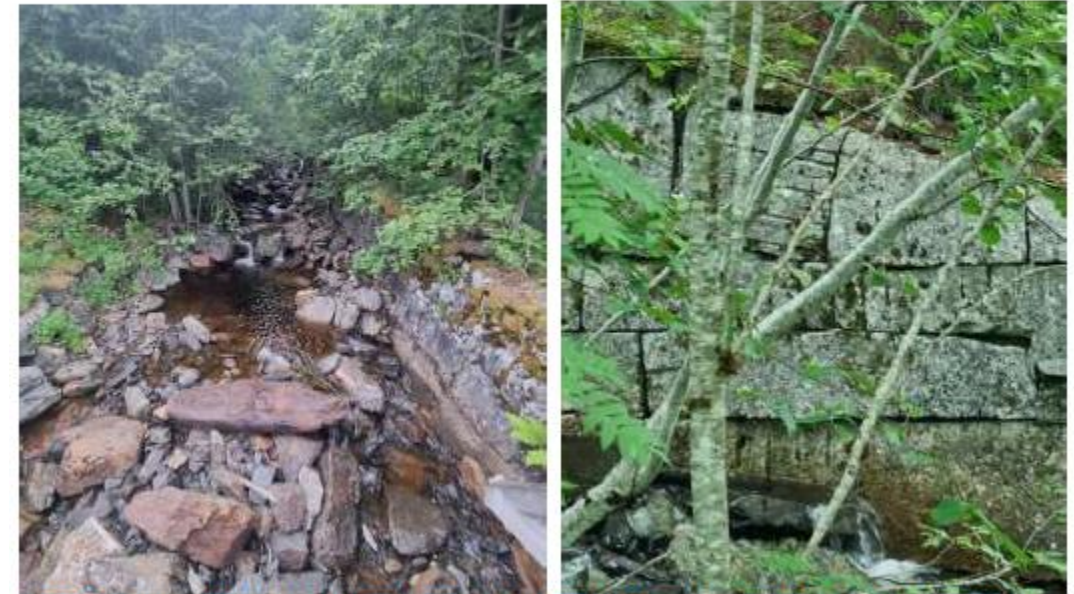
Det er kun registrert erosjonssikringstiltak langs Gaula i NVE Atlas [25]. Under befaringen ble det også registrert sikringstiltak i form av erosjonssikring med natursteinsblokker stablet langs løpet til Tøftbekken. Se Figur 25 for eksempel av tiltaket, og utstrekning kan sees i registreringskart i vedlegg 3C.

Figur 25. Stablete natursteinsblokker på hver side av løpet til Tøftbekken. I nedre del ved bru (venstre) og lenger oppstrøms (høyre). Sikringstiltaket er mellom 1 -2 m høyt.

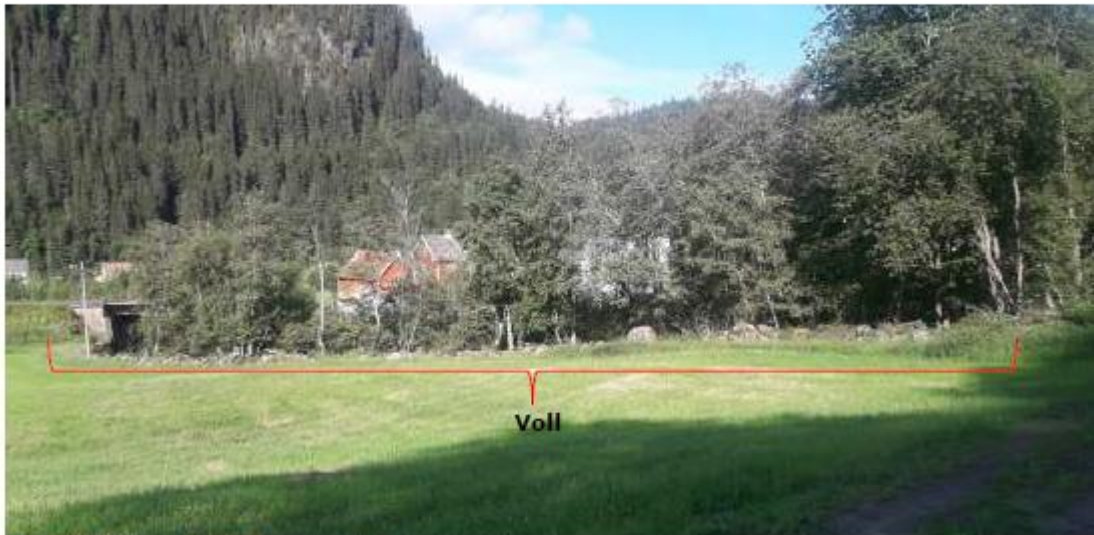
Det er kun registrert erosjonssikringstiltak langs Gaula i NVE Atlas [25]. Under befaringen ble det registrert sikringstiltak ved en skredvifte i Roggdalen på østsiden av Gaula. Her ble det observert en 2 m høy voll med stablete natursteinsblokker som vil hindre erosjon i sidene, og redusere flomskredhendelser (Figur 33 og Figur 34; vedlegg 4C).

Figur 33. Kant av voll for Rogga mot åker.

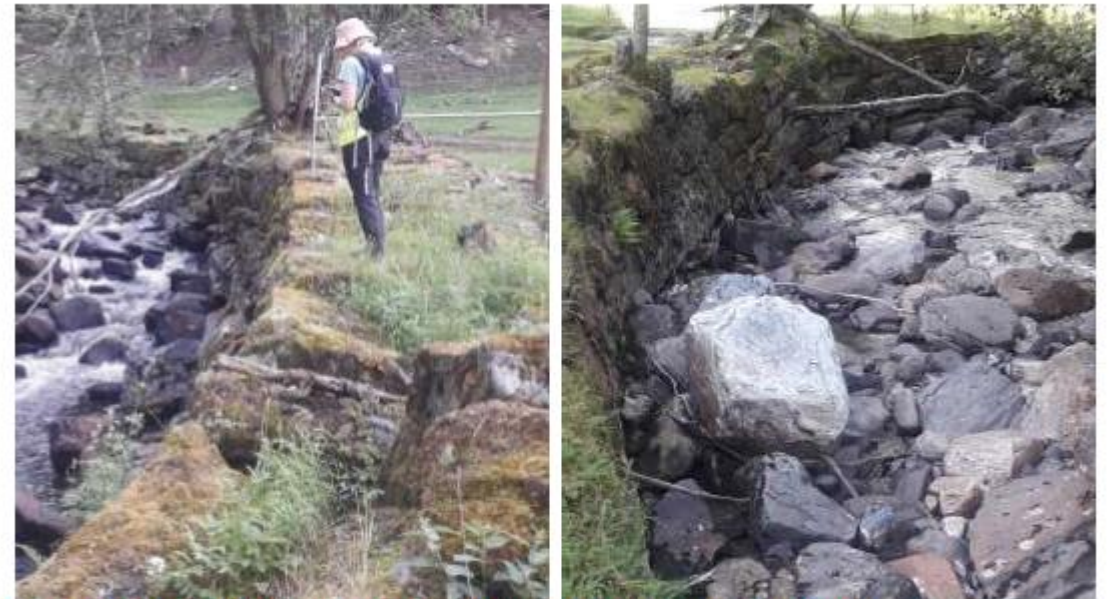
Figur 34. 1-2 m høy voll på yttersiden av bekken. Vollen er bygget opp av rektangulære blokker.

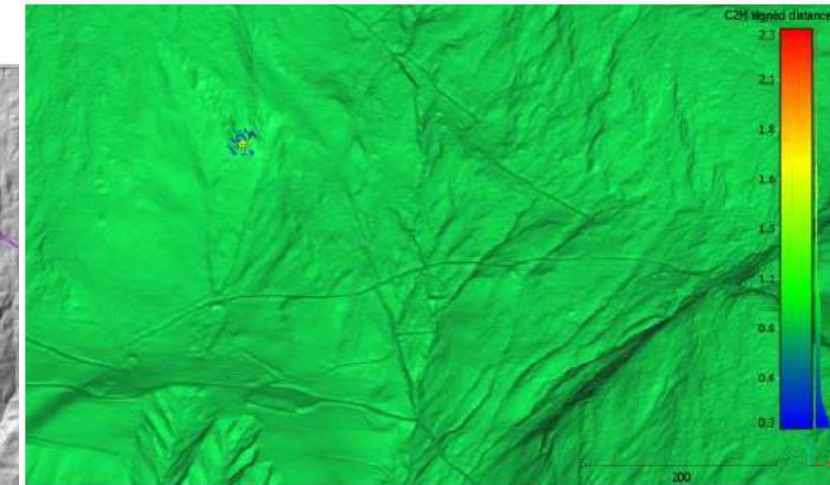
I tillegg til den nasjonale databasen, er det identifisert et mulig steinsprang fra en punktskyanalyse. Punktskyanalysen viser at steinspranghendelse med ukjent dato har skjedd mellom 2008-2015. Hendelsen er indikert med rødt kryss i Figur 63 i forhold til kartleggingsområdet. Figur 64 viser punktskyen med størrelse for forandring fra punktsky fra 2008 til punktsky fra 2015.

Figur 64. Steinspranghendelsen i påvirkningsområdet til Malum.

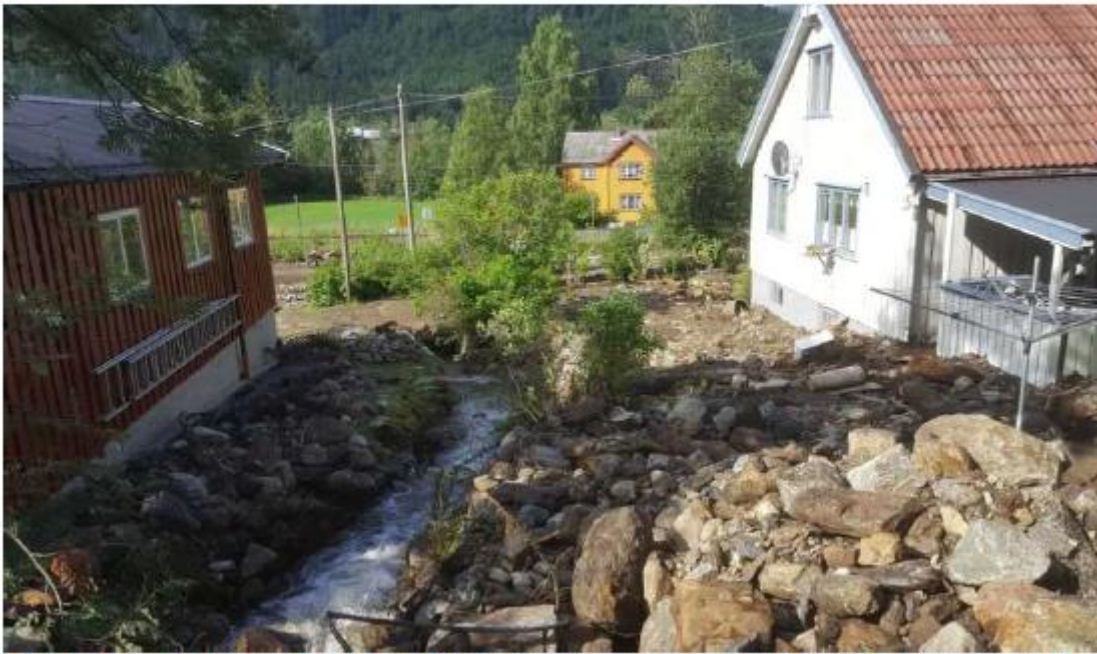
Lokale beboere har også informert om historiske skred- og flomhendelser. F.eks. et flomskred fra 2018 langs Mølabekken. Om kvelden den 12 juli 2018 førte kraftig nedbør til et flomskred langs Mølabekken. Vannet transporterte store mengder steinblokker, vegetasjon og løsmasser, som er vist i Figur 65 (Aunåsveien 136-134). Et hus, innkjøringen til en parkeringsplass og en vei ble berørt. De største blokkene ble avsatt i området rundt bekken ved nedgangen til boligene, jernbanen ble ikke berørt.

Figur 65. Flomskredavsetninger etter 2018 hendelse i Mølabekken. Bilde hentet fra artikkel i Trønderbladet [49].

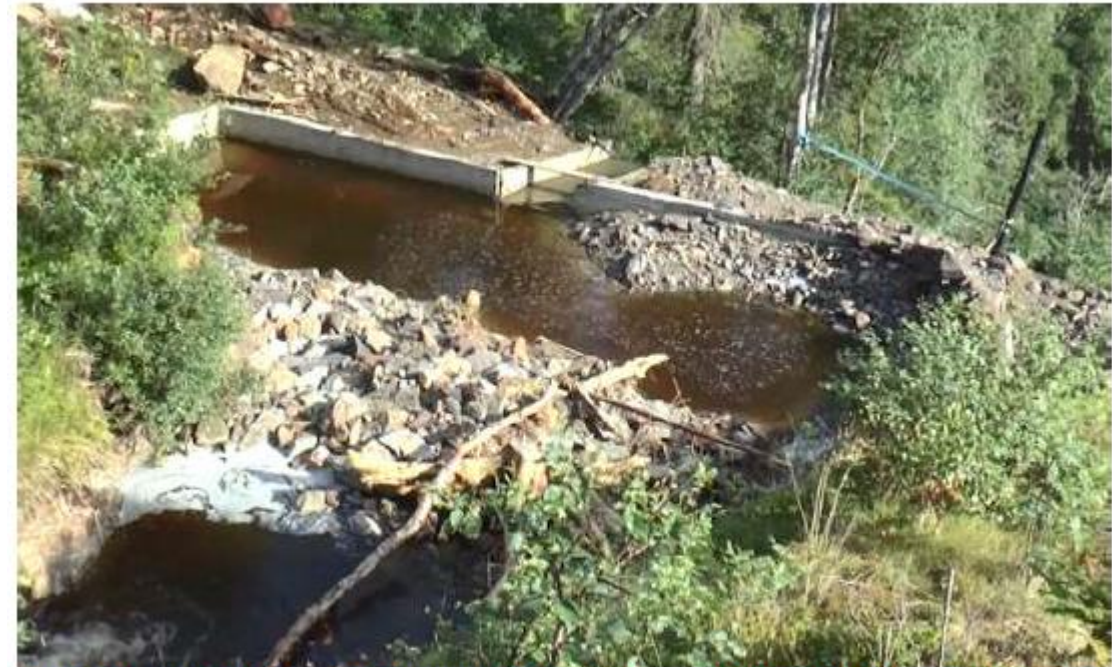
Under befaring fikk Rambøll AS overlevert en video som viser et flomskred hendelse i 2018. Under denne hendelsen ble en stor mengde sedimenter, som ble transportert fra den øvre delen av Mølabekken, avsatt og fylte en liten demning bygd i den sentrale delen av Mølabekken (se plassering i registreringskart; vedlegg 10C).

En lokal innbygger fortalte at under hendelsen var de oppe ved demningen og lastet ut masser med gravemaskin for at demningen ikke skulle bryte. Rambøll har ikke vurdert tilstanden på demningen, men vurderer denne til å ha vært et viktig massebasseng for ansamling av sedimenter som transporteres nedover Mølabekken. Demningen er et tidligere kraftverk for lokal produksjon. Rambøll har ikke vurdert hva konsekvenser av et dambrudd fra denne vil påvirke nedstrøms Mølabekken. Det er heller ikke kunnskap om hvordan demningen forvaltes eller tilstand på denne i dag.

Figur 66. Oppdemning/lokalt kraftverk i Mølabekken fylt med sedimenter i 2018 hendelse. Bildet er skjermdump fra video fått av lokal beboer.

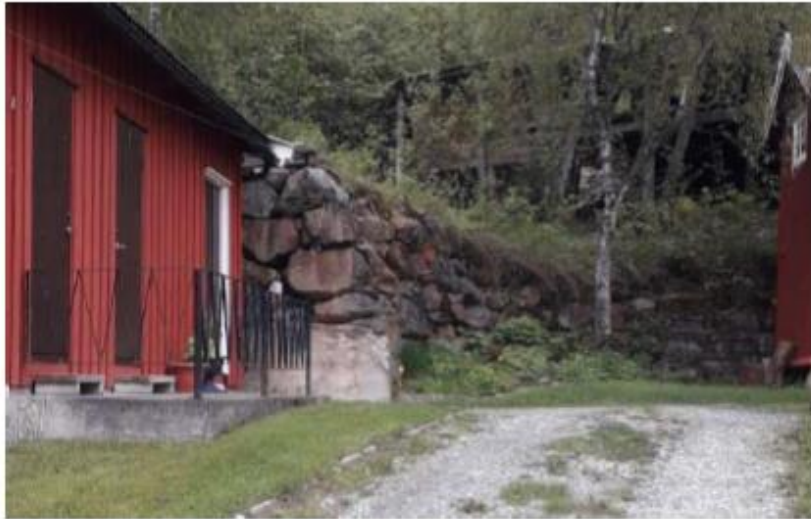
- Bjørga langs Melabekken. Her ble erosjon- og flomsikringstiltak observert. Det er bygd en voll, som består i hovedsak av lokale sprengesteinsmasser. Vollen er ca. 2m høy ved parkeringshus til Aunåsveien 134 og lavere i resten av området (Figur 70).

Figur 70. Voll langs Melabekken bak Aunåsveien 134.

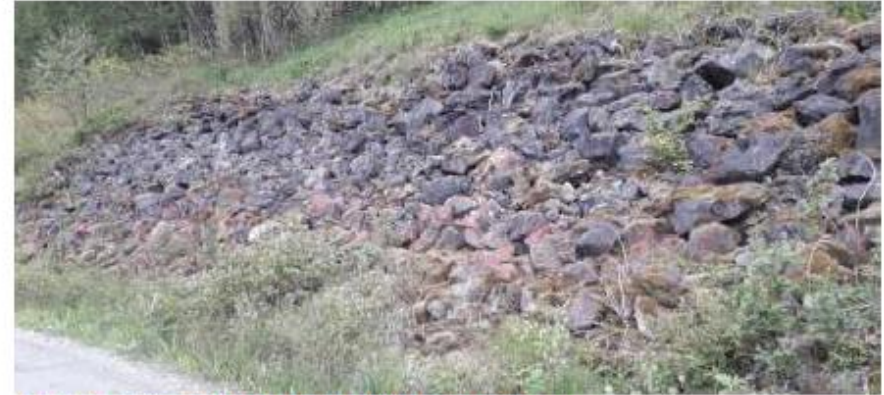
- Lokale beboere har indikert at han har bygd en voll over huset for å lede bort vann- og skredmasser.
- Langs Ausnåsveien er det en 20 m lang del av skråningen som er plastret med sprengesteinsmasser. Plastringen kan sees i Figur 71, og er indikert i Figur 62.

Figur 71. Støttemur/plastring langs Aunåsveien nær Bjørga.

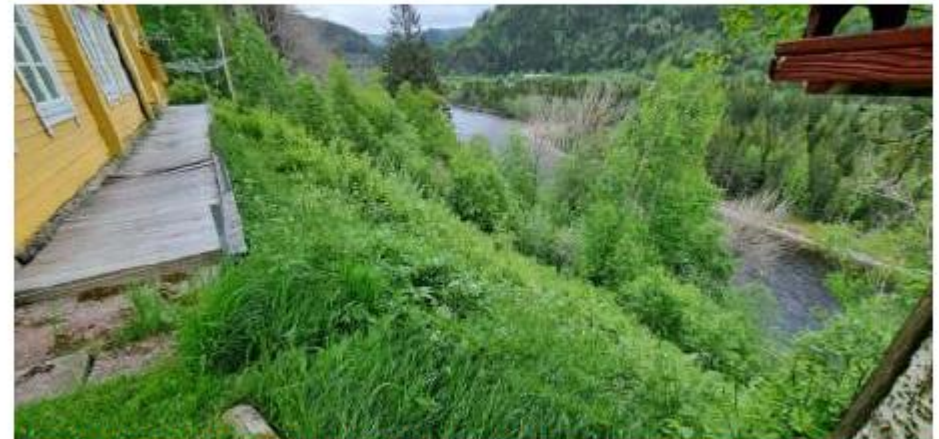
- I Aunåsveien 267, hus bygd i 1853. For omtrent 10 år siden gikk et jordskred fra hovedhuset mot jernbanen. Jernbanen er plassert nede ved Gaula og ligger nedenfor hovedhuset. Personene i huset ble evakuert. Langs jernbane, en støttemur ble bygd. Skredkanten er helt opp mot plattingen til hovedhuset. Det er observert setningsskader i platting (Figur 72).

Figur 72. Omtrent 10 år siden jordskred i skråningen på nedsiden av plattingen. Setningsskader kan sees i plattingen til hovedhuset.
