Seksjon for fjellskred  
12. september 2019

## Fjellskredet fra Veslemannen 5. september 2019

### Bevegelser, størrelse og resterende masser

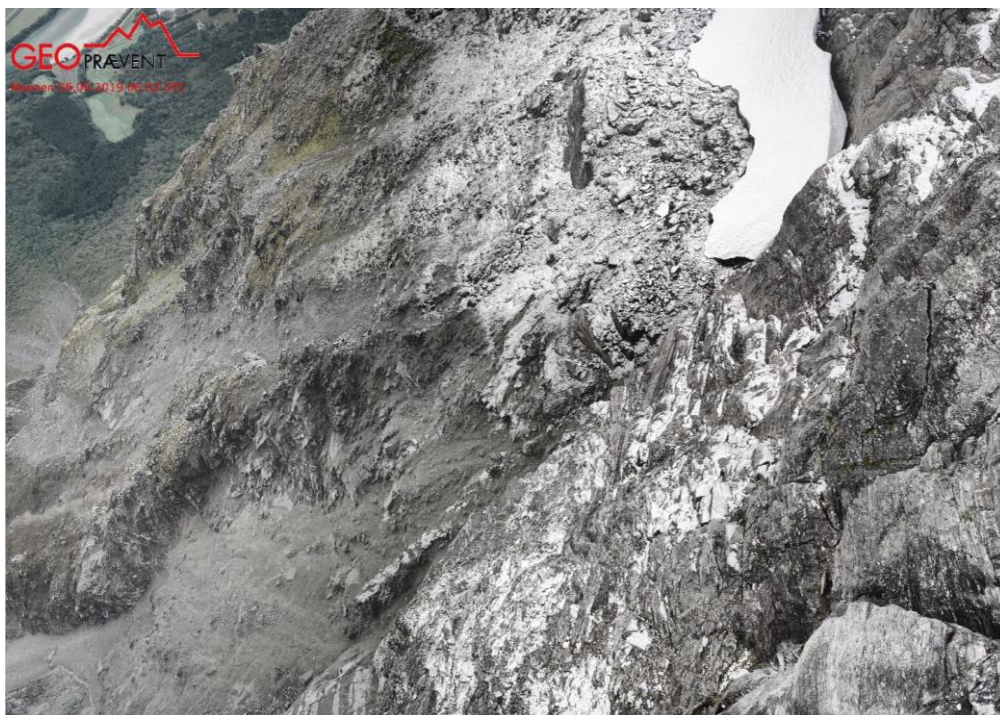
Figur 1. Oversikt over skredet som gikk 5. september (fra midten og nedover mot venstre hjørne i bildet).

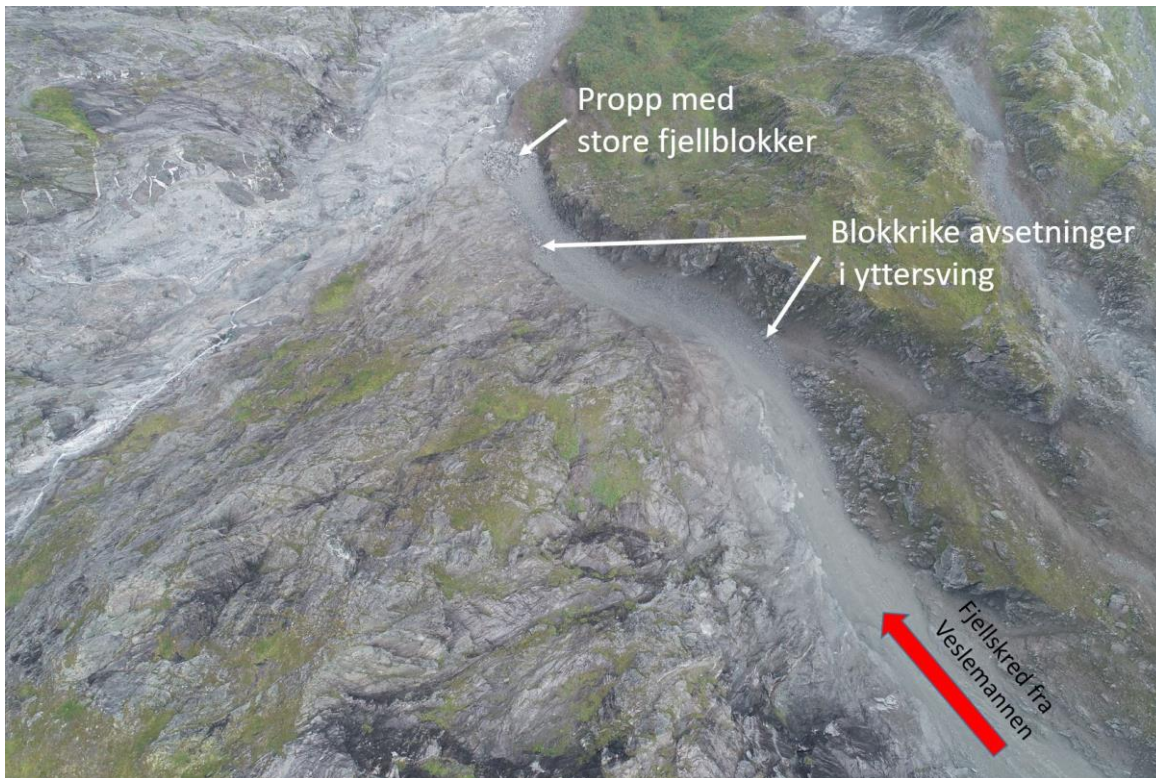
Figur 6. Dronebilde fra skredrenna som kommer fra Veslemannen (rød pil). Ser tydelig at det er en del finmasser i renna øverst, men at det ligger grovere material og store steinblokker i yttersvingene, og videre en propp eller tunge av store steinblokker i nedre del.

Fjellpartiet løsnet ved at den store fjellformasjonen ved Spiret ga etter og kollapset. Store fjellblokker fortsatte nedover fjellsida, ble knust, og gikk ut på skredvifta som steinsprang (Figur 6 og 7). Samtidig gikk mye av massene som en strøm av fjellblokker, stein og finere materiale nedover renna og avsatte grove masser i yttersvingen. Deler av denne strømmen av blokkrik materiale stoppet som en propp i nedre del (Figur 6). NVE hadde i utgangspunktet et scenario på 120.000 – 180.000 kubikkmeter, og faresonene var lagt for å ta høyde for langtrekkende løsmasseskred som kunne bli generert av fjellskredet i en periode med mye nedbør. Et mindre volum og lite nedbør under hendelsen er bakgrunnen for at skredet hadde en relativt kort utløpsrekkevidde.

Det er kjent at en ved store fjellskred kan få sekundærskred ved mobilisering av løsmasser. Løsmassene i renna kan bli mobilisert ved sterk nedbør. Vi vurderer at slike vannrike løsmasseskred ikke har potensial til å nå bebyggelse, men kan gå over beitemark og ned mot toglinja i nord. En slik hendelse skjedde i 2007.

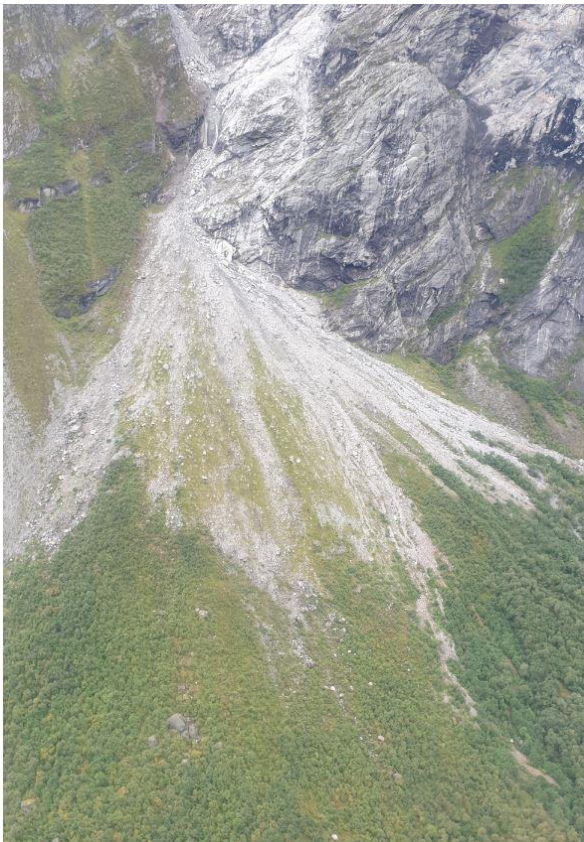
Figur 7. Skredvifta ved utløpet av renna fra Veslemannen området. Viser at det har kommet mye masser ned på vifta, både store fjellblokker fra steinsprang og blokkrike løsmassescred.
