Årsaksvurdering – Kvikkleireskredet ved Kråknes i Alta 3. juni 2020

NVE Ekstern rapport nr. 4/2021

EMNE Årsaksvurdering

DATO / REVISJON: 22. februar 2021 / 00 DOKUMENTKODE: 10220443-RIG-RAP-001

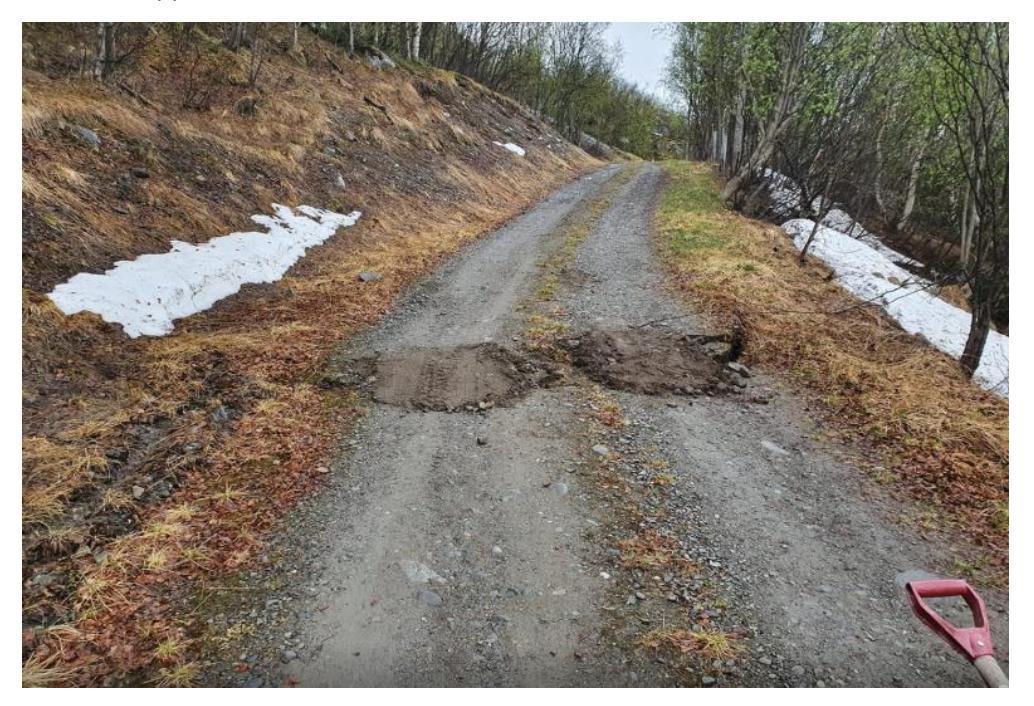
Hyttebeboer i Kråknesveien 450 oppdager en sprekk i adkomstvegen ovenfor hytta si. Sprekken er 30-40 meter lang og har forskyving i to plan (nedover og ut mot sjøen). Sprekken fylles med sand for å komme opp med bilen.

Figur 3-4: Bilde av sprekken etter den er fylt med sand. Foto: skjermdump fra Jan Egil Bakkeby

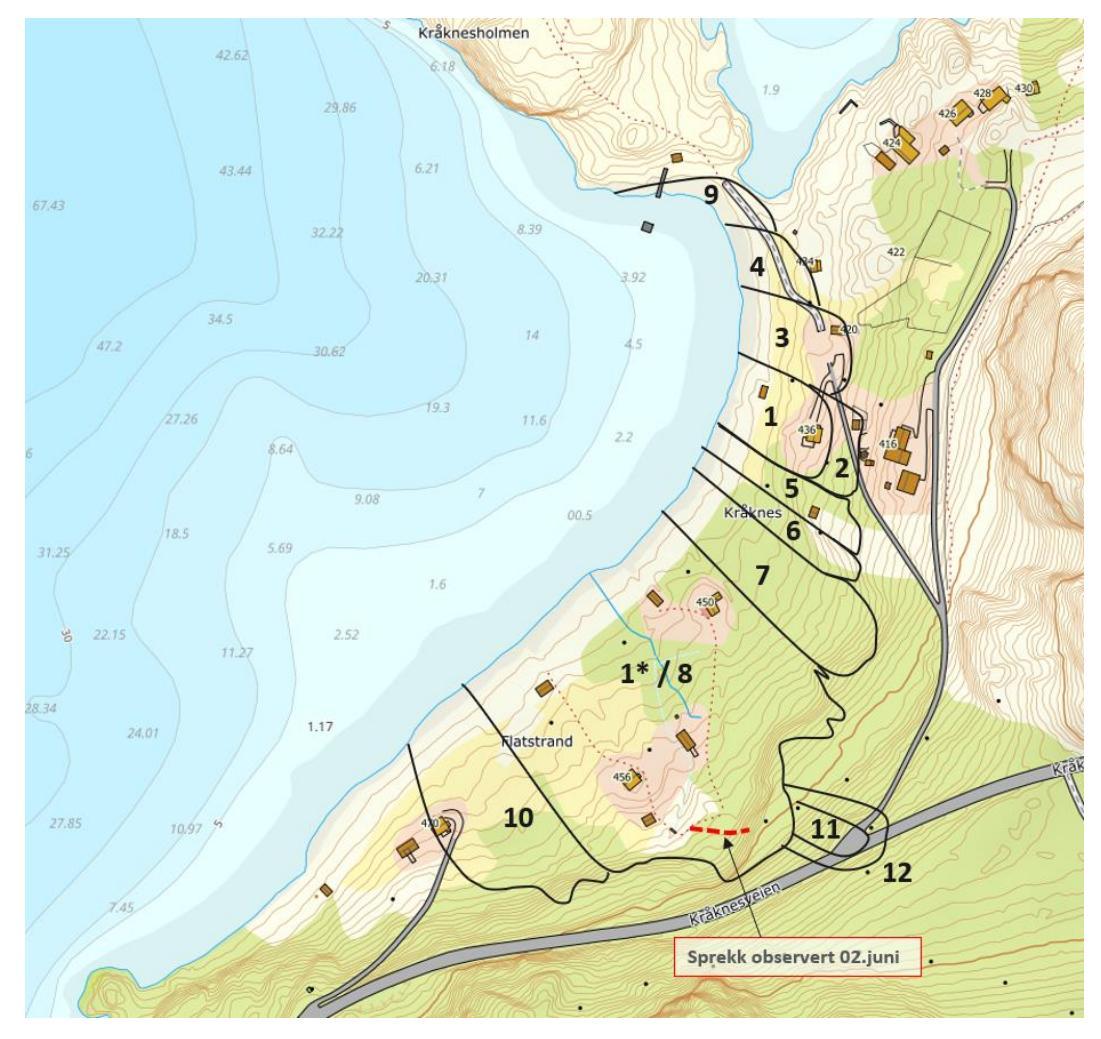
Rekkefølgen på utglidningene som formet skredet på Kråknes er skissert i Figur 3-5. Sprekken som ble oppdaget 2. juni vurderes å være første tegn på at skredet var i gang og området er derfor markert 1*. På grunn av kvikkleire i grunnen spredte bruddet seg progressivt videre i hele området gjennom den påfølgende natta. Utglidningen markert som nr. 1 er et resultat av svekkelse i grunnen som følge av den progressive bruddutviklinga i kvikkleira fra skred nr. 1*. Deretter fulgte skredutviklingen sekvensene som vist i Figur 3-5 og området der det startet initialskredet gled ut som nummer åtte i rekken.

Figur 3-5: Rekkefølge på utglidningene som formet skredet på Kråknes.

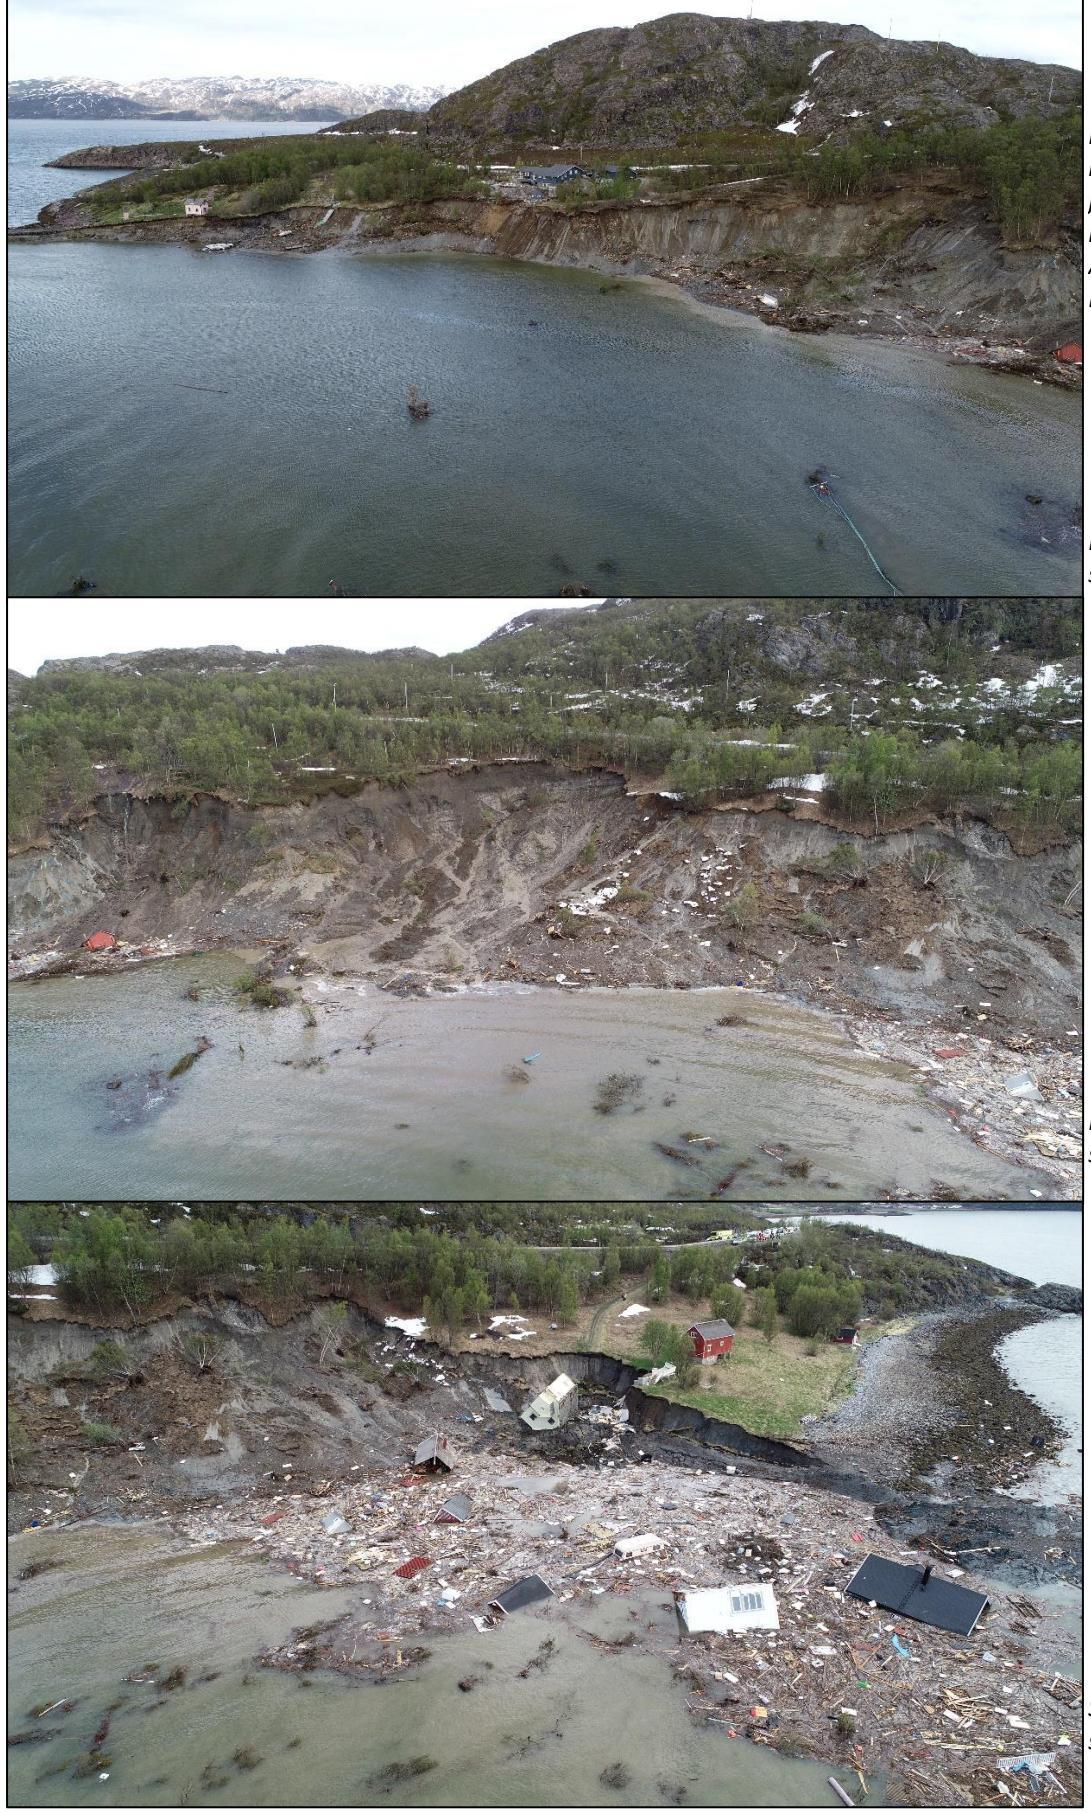
Figur 3-6: De tre bildene er tatt 3. juni ca. kl 16:40 med drone av Anders Bjordal, NVE

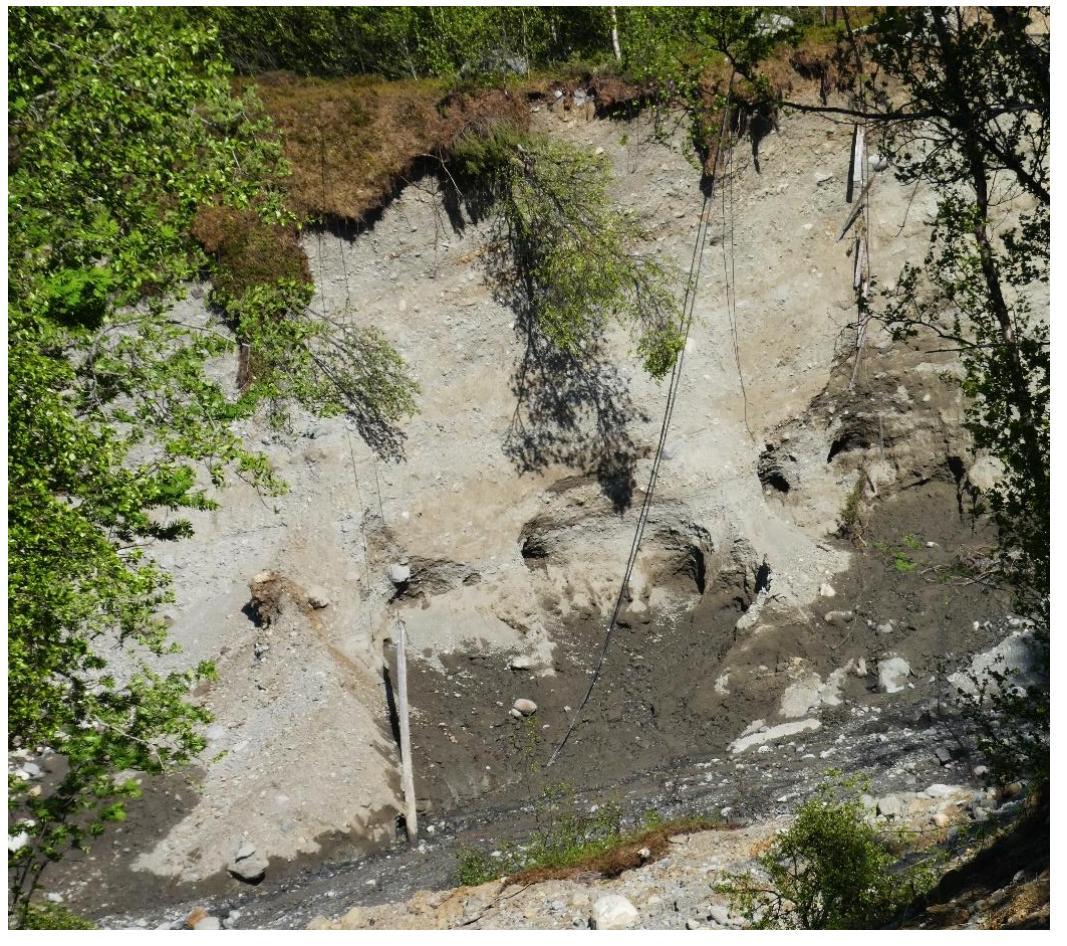
I skredkanten opp mot Kråknesveien (nr. 12 i Figur 3-5, og markert på Figur 4-7) ble det observert flere groper/hulrom som vist i Figur 4-3. Disse er noen titalls cm i diameter og mørke av fuktighet i bunn. Noen av dem har små sedimentvifter i framkant hvilket tyder på at det siver vann og sedimentstrømmer ut av dem. Dette underbygger antagelsen om vanntransport fra Kråkvikdalen ut i skredområdet gjennom sedimentene.

Figur 4-3: Foto av groper ('pipes') ved foten av skredkanten opp mot Kråknesveien (nr. 12 i Figur 3-5). Foto: Louise Hansen, 18. juni.

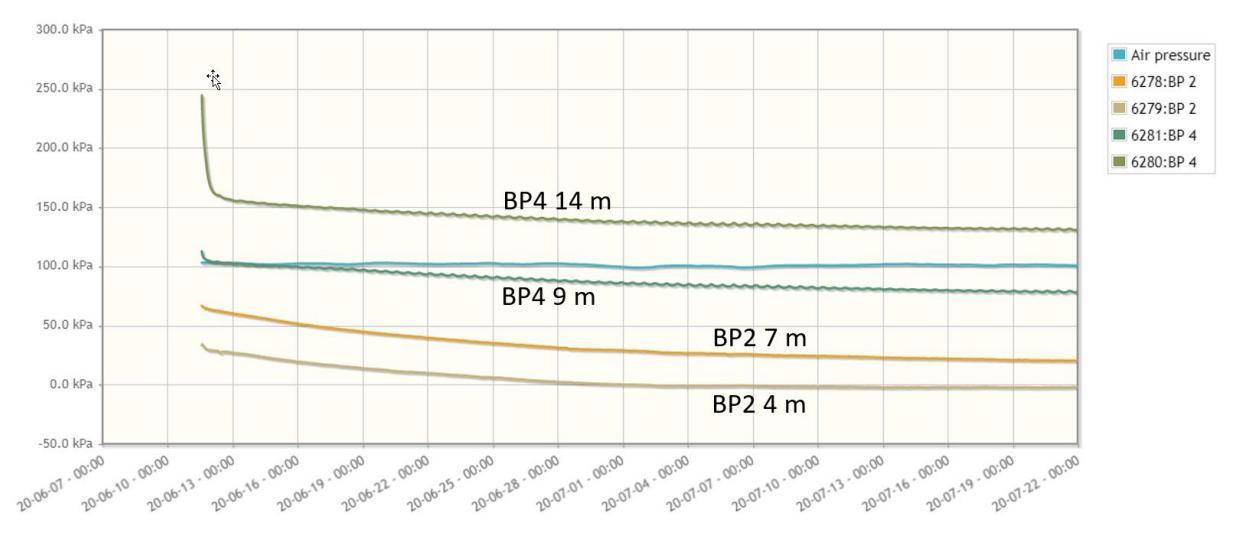
Figur 5-5 viser måledata fra piezometere (måleinstrument som måler grunnvannstrykk) som ble installert i borpunkt 2 (4 og 7 m under terreng) og borpunkt 4 (9 og 14 meter under terreng) i forbindelse med grunnundersøkelsen etter skredet. Målingene viser at poretrykket falt raskt etter installasjon. Noe av fallet skyldes installasjonseffekter, og noe skyldes at punktene står nært skredkanten slik at drenering av vann ut i skredområdet senket poretrykksnivået i dagene og ukene etter skredet. Etter at installasjonseffektene er borte, er det overhydrostatisk poretrykk i begge dybder i borpunkt 4. I borpunkt 4 ses også regelmessige svingninger som samsvarer med tidevannsendringen etter hvert som poretrykket stabiliserer seg.

Figur 5-5: Data fra poretrykksmålere

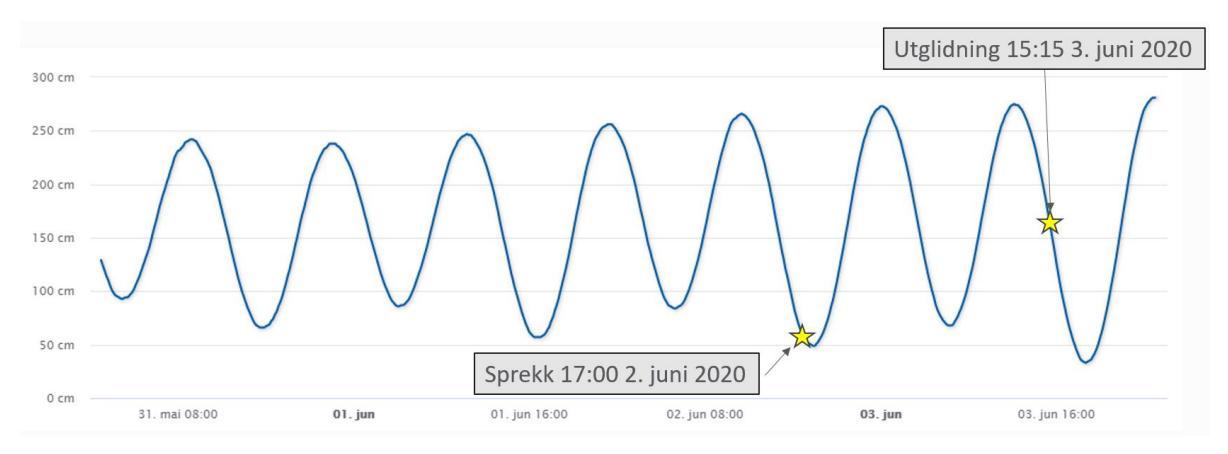
Data for flo og fjære på Kråknes i dagene rundt skredhendelsen er vist i Figur 5-6. Figuren viser at det var midt mellom flo og fjære ved den første observerte utglidningen ca. 15:15 3. juni. Da sprekken i adkomstvegen til Kråknesvegen 450 ble observert ca. kl. 17:00 den 2. juni var det lavvann. Verdien 2. juni samstemmer med «middel spring lavvann, 54 cm». Ettermiddagen 2. juni hadde laveste lavvann siden 21.-22. mai. Kote 0 er «laveste astronomiske tidevann» og -33 cm er «Lavvann med 20 års gjentaksintervall».

Figur 5-6: Vannstand på Kråknes i tidsrom rundt skredhendelsen. Tidspunkt for observert sprekk 2. juni, og utglidning 3. juni er markert. Data fra https://www.kartverket.no/sehavniva/

Sprekken observert i adkomstveien til hytta ca. klokken 17:00 den 2. juni tolkes til å være starten på skredhendelsen. Dette støttes av at det var lavvann på dette tidspunktet (Figur 5-6), og dermed lavest støtte fra havvann på stabilitetssituasjonen, samt stabilitetsberegninger som viser at kritisk skjærflate starter i et tilsvarende område (Figur 8-4).

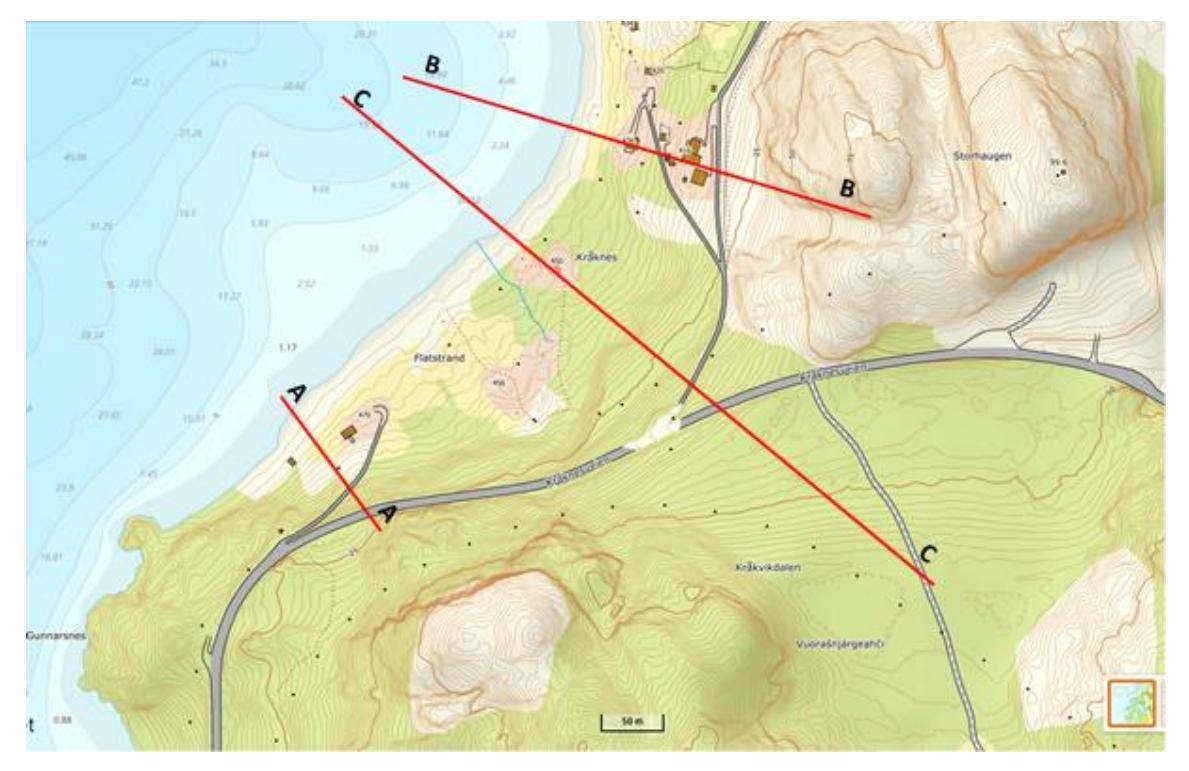
Tre profiler er undersøkt som vist i Figur 8-1. Profil A dekker området hvor det er utført grunnundersøkelser. En studie av dette profilet er benyttet som grunnlag for ekstrapolering av lagdeling og beregningsparametere ut i profil B og C, som ligger i skredgropa. Profil B dekker den først observerte utglidninga 3. juni, mens profil C dekker det sentrale arealet i skredområdet der sprekken oppsto 2. juni, samt fyllinga for hytta i Kråknesveien 450.

Figur 8-1: Profiler for stabilitetsberegninger

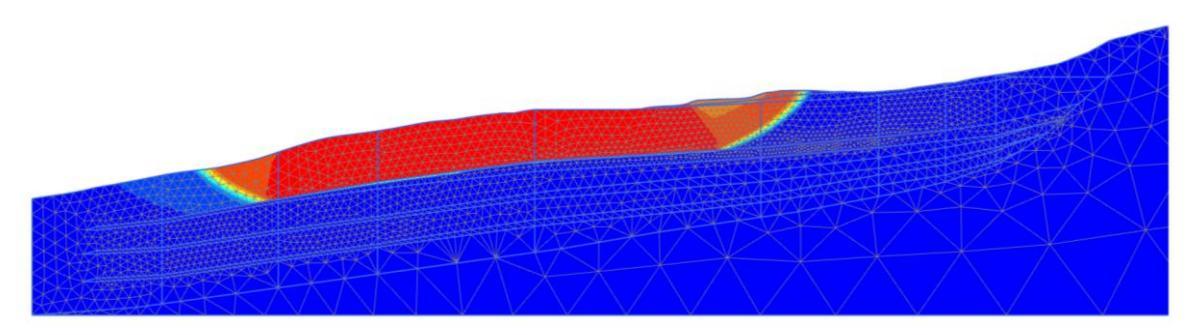
Med 10 m poreovertykk beregnes en sikkerhetsfaktor på 1,075 i Profil C for en tilstand før fyllinga i Kråknesveien 450 ble lagt ut. Beregning med fyllinga inkludert gir en sikkerhetsfaktor på 1,01. Dette representerer en bruddtilstand. Bruddmekanismen i Figur 8-4 viser et flakskred som i stor grad tilsvarer utglidning av del 8 i skredet (Figur 3-5).

Figur 8-4: Bruddmekanisme i profil C med artesisk poreovertrykk og fylling i Kråknesveien 450. Plaxis-resultater gitt med inkrementelle forskyvninger

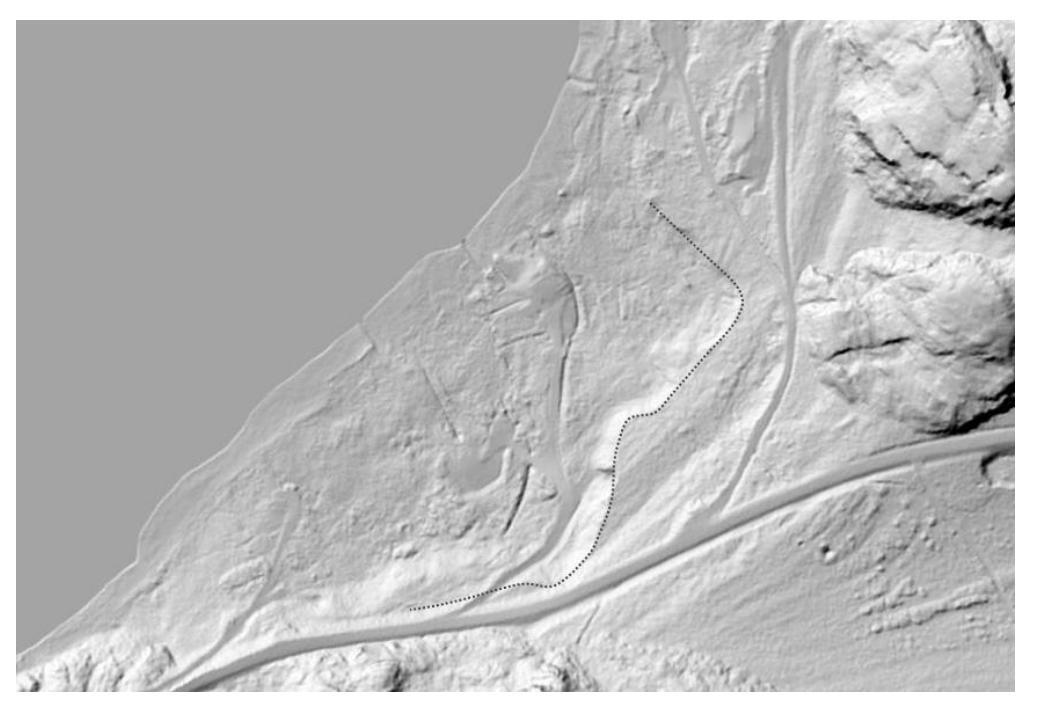
LiDAR-målinger fra Kråknes viser spor etter en historisk skredhendelse. Skredkanten er indikert i Figur 9-1. Den svakt framstikkende strandlinja kan være relatert til denne hendelsen. NGUs rapport i Vedlegg C vurderer det som sannsynlig at gropen avspeiler en enkel skredhendelse, selv om flere trinnvise hendelser ikke kan utelukkes. Alderen på hendelsen ikke kjent, men mangelen på tydelige strandlinjer inne i den gamle skredgropa tyder på at den er relativt ung, muligens fra de siste 1000 år. Over tid ville den uregelmessige strandlinjen fra før 2020-skredet kunne forventes å bli jevnet ut av bølgevirksomhet. Det at strandlinjen ennå ikke var jevnet ut før 2020-skredet kan bety at noe bevegelse har skjedd i nyere tid og på et tidspunkt da havnivået ikke var så veldig mye høyere enn nå.

Figur 9-1: LiDAR-data som viser skredkant til historisk skredhendelse.

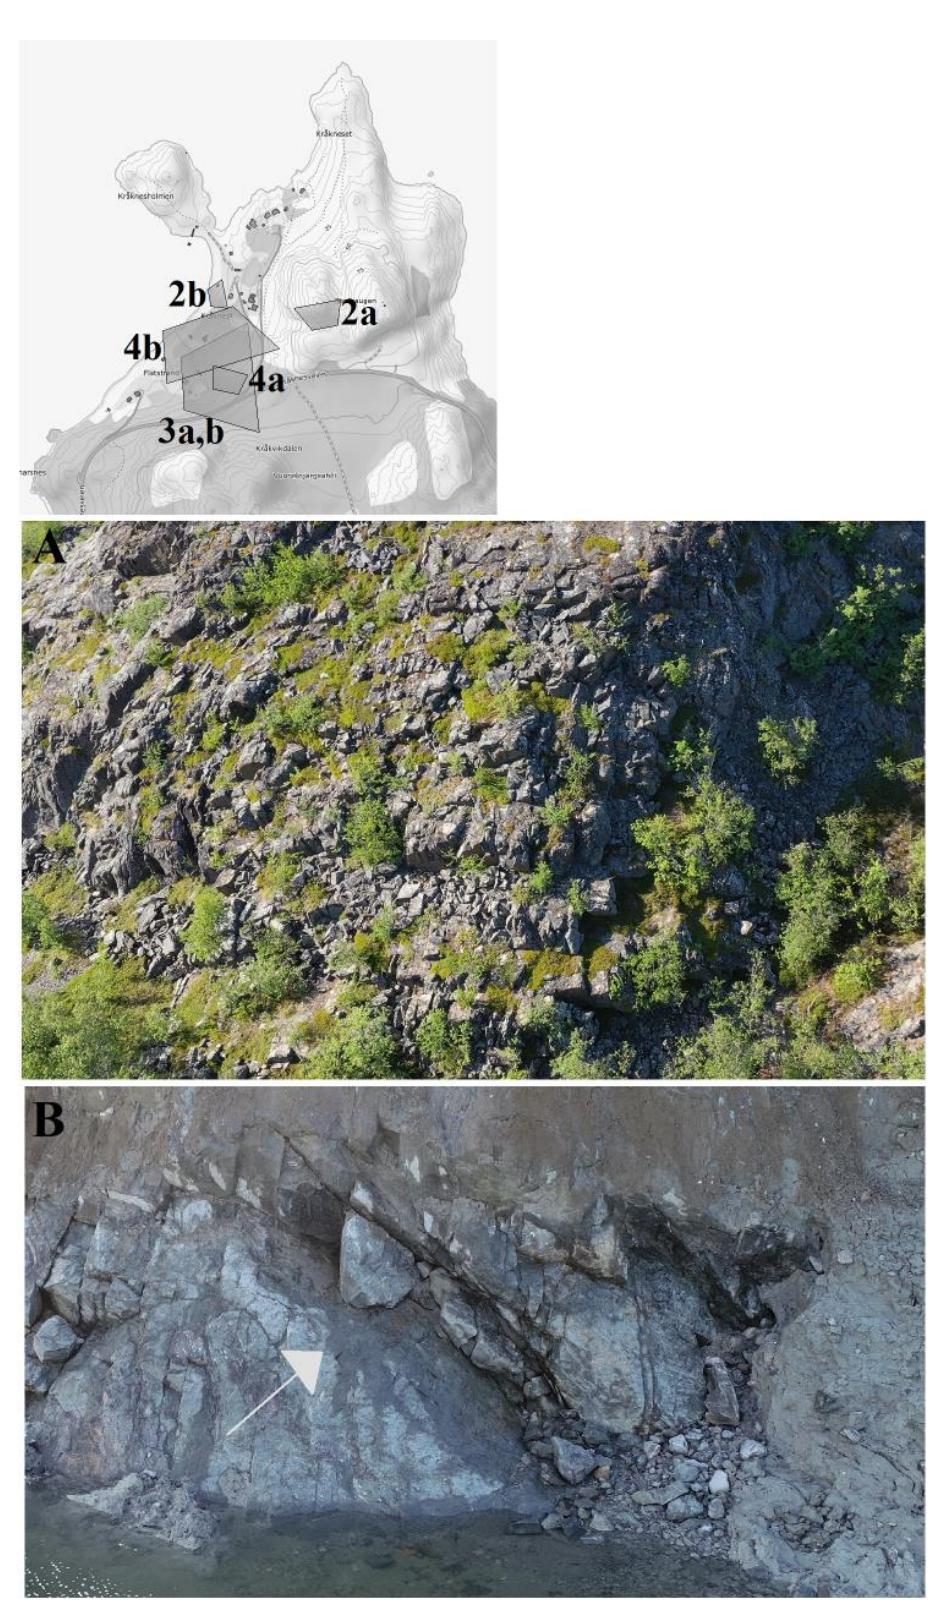
Figur 2: A) Eksempel på sterkt oppsprukket fjell i bakkant av skredsåret. Bruddene er av en slik orientering at de vil kunne lede grunnvann inn mot skredområdet (hvit pil). B) Eksempel på fuktige brudd/forkastningsplan synlig i fast fjell i skredsåret (pil). Dette indikerer at bruddkorridor/forkastninger i området kan være vannførende.

Lidardata indikerer at det er flere forkastninger nært skredområdet (Fig. 1b) og mye oppsprukket berg er synlig på tilgjengelig dronemateriale (Fig 2a). Det er også observert fuktige bruddplan i bakre skredkant langs det som er tolket som mindre forkastninger (Fig. 2b). Dette indikerer at bergartsstrukturer på Kråkneset kan være vannførende. Det ble meldt om svært våte forhold høyere opp i terrenget grunnet kraftig snøsmelting i dagene før og etter skredet.

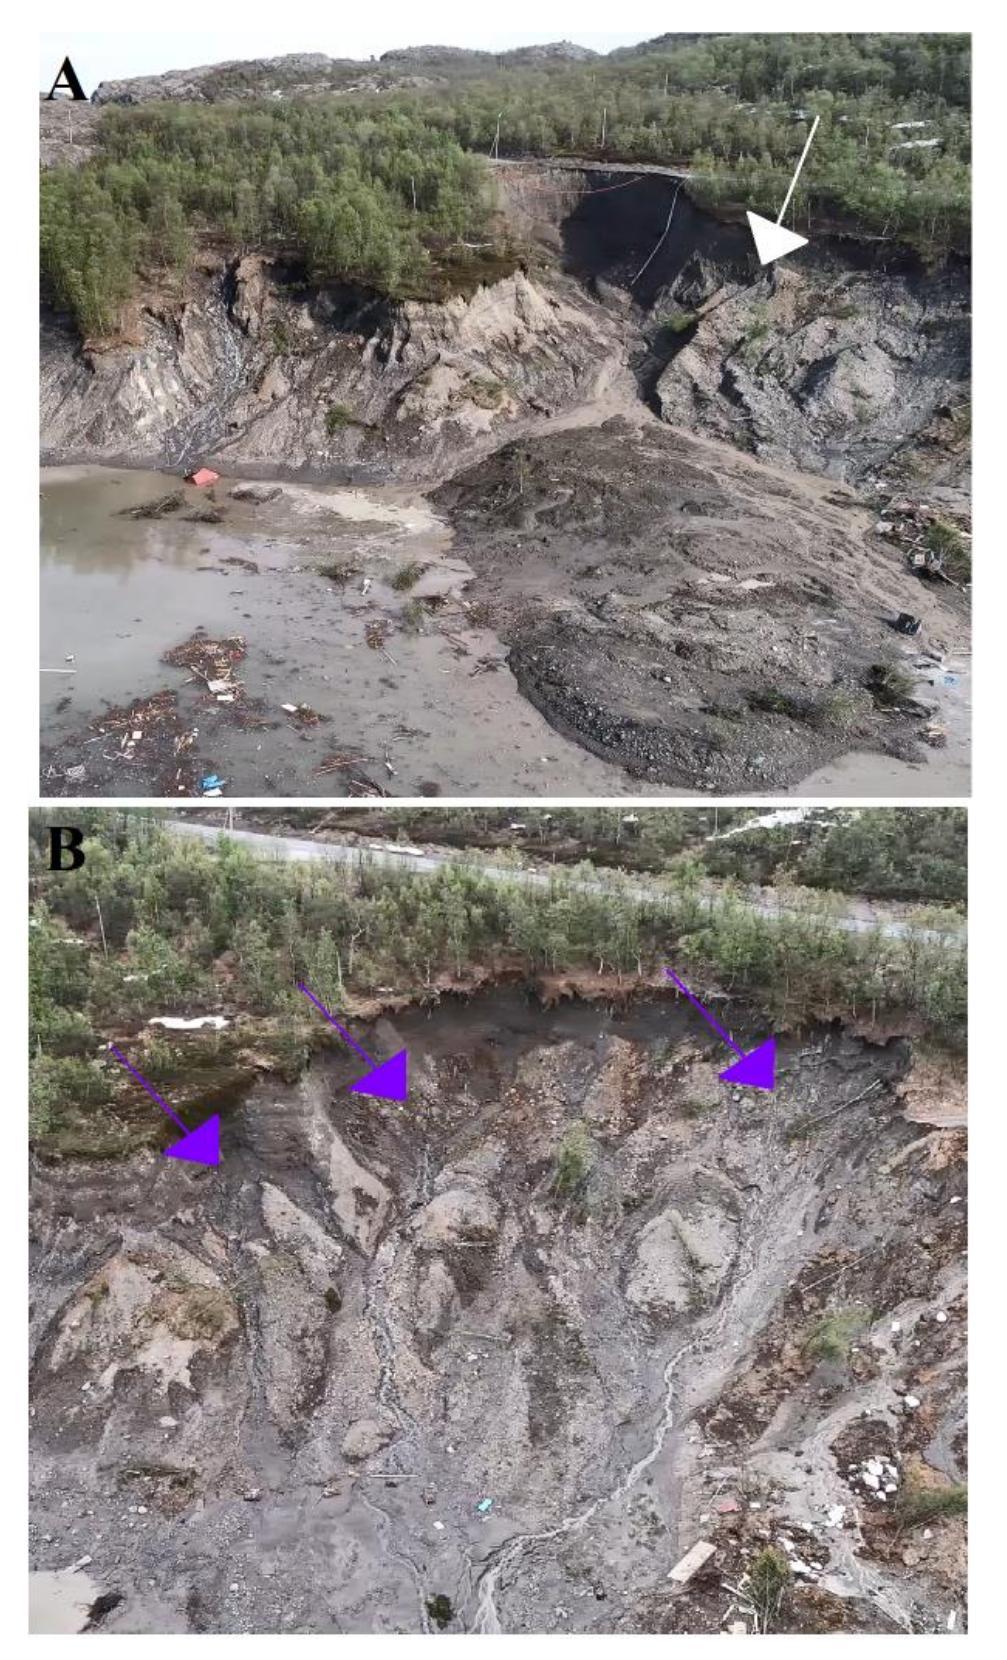
Figur 3: A) Eksempel på hvordan underliggende berggrunn kan ha vært med på å kanalisere grunnvann ut mot skredområdet. B) Eksempler på punktkilder av grunnvann i bakre skredkant (lilla piler).

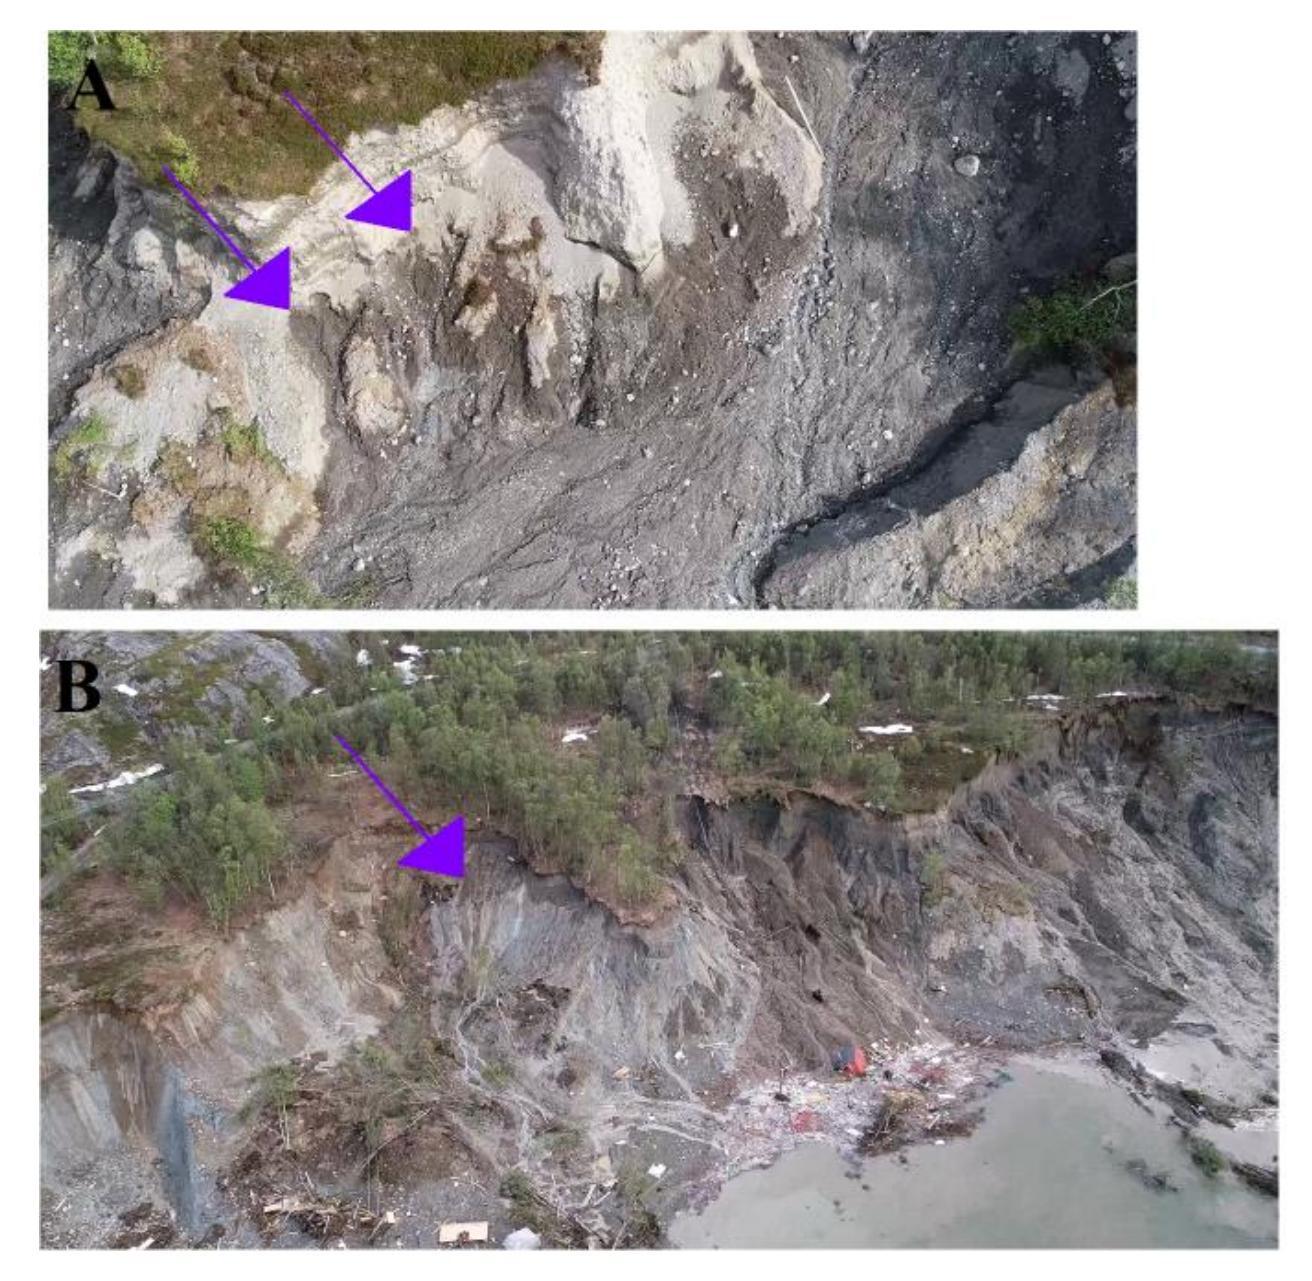
Figur 4: *A*) Eksempel på siv av grunnvann i bakre skredkant (se skarpt skille mellom tørre og fuktige løsmasser). B) Eksempel på punktkilder av grunnvann i bakre skredkant som ser ut til å ligge i kontakten mellom berggrunn leire under og mer permeable masser over.

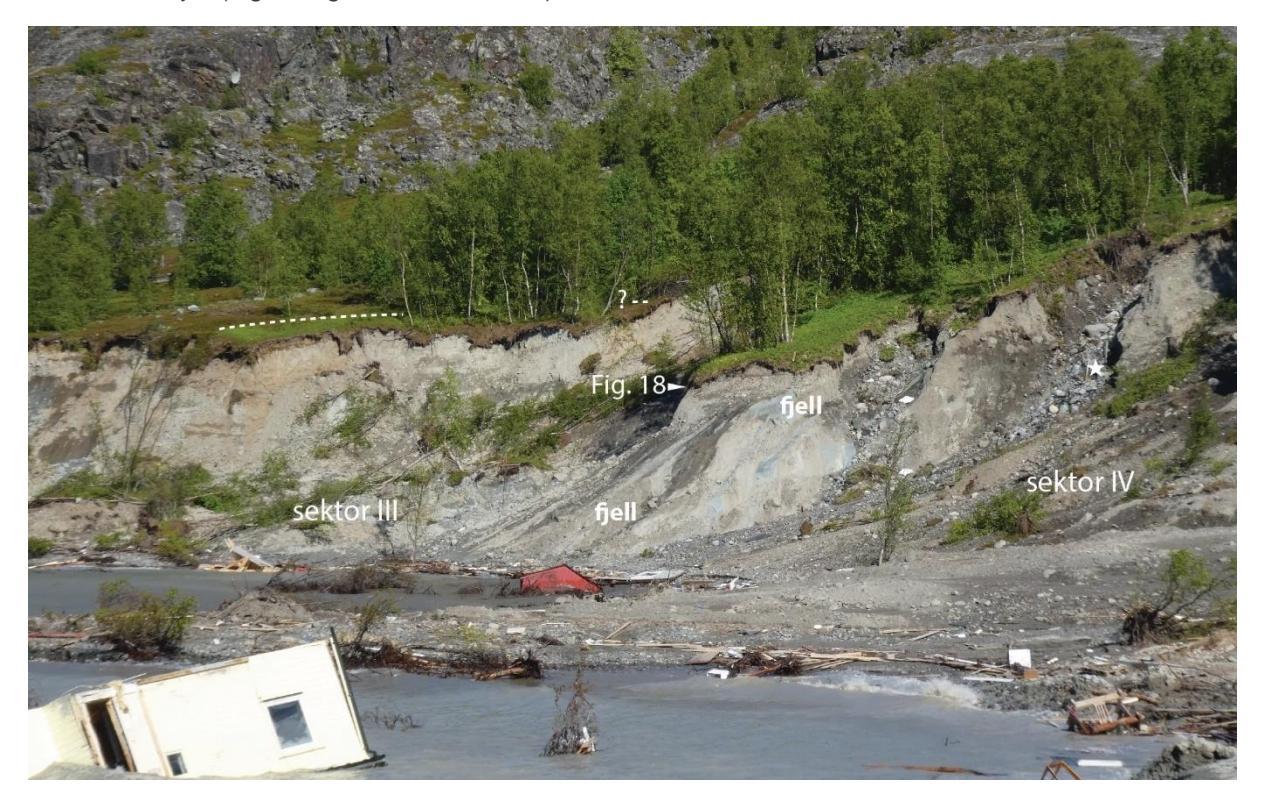
Fjell er tydelig blottet i en et fremspring mellom sektor III og sektor IV (Fig. 19). Langs skredkanten som ligger på rundt 15-22 moh. i sektor IV blir mektigheten av grus i toppen av lagserien tydelig tykkere med en nordvestlig hellende lagdeling. Grusen ser ut til å være fuktig i grensen mot (sannsynlig) mer finkornet material under (Fig 20). Boring 7 og 8 langs veien bak skredkanten viser også 10-12 m tykke lagdelte grove masser over fjell (Fig. 10 og Multiconsult 2020).

Figur 19. Fjell er tydelig blottet mellom sektor III og IV. En mulig plassering av den gamle skredkant fra før skredet 3. juni 2020 er stiplet (sammenlign med Fig. 6). Hvit stjerne angir steiner vist i Fig. 20. Foto: Louise Hansen, 18. juni.

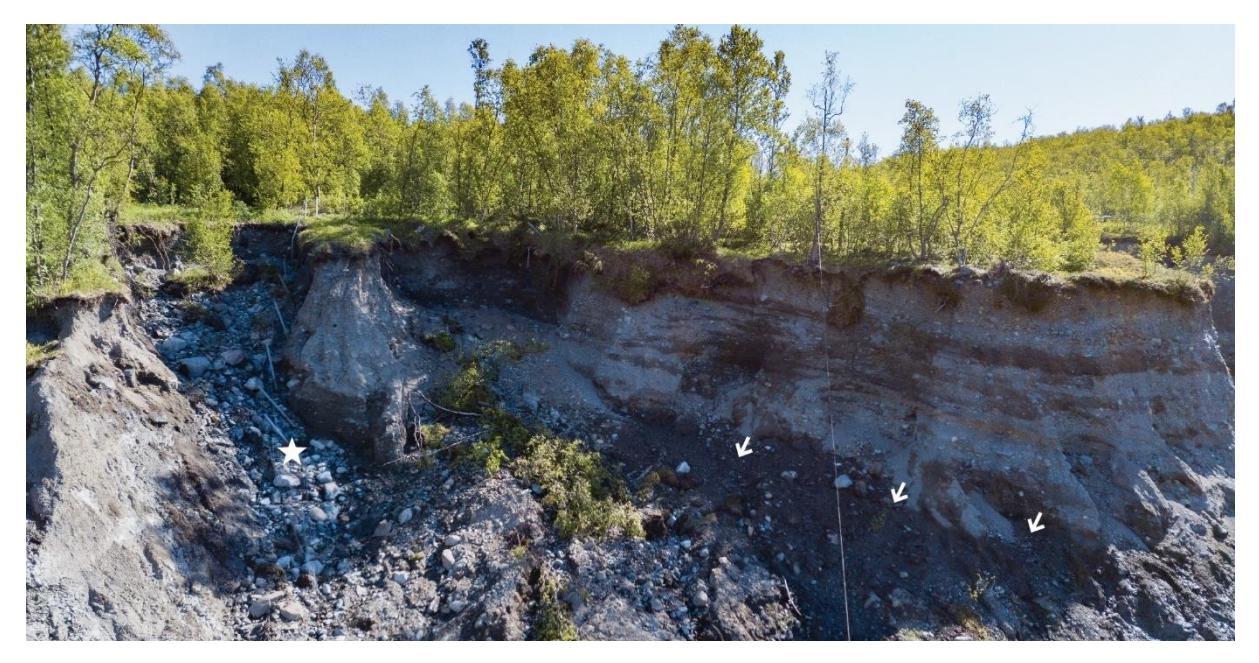
Figur 20. Gruslag som heller i nordvestlig retning i sektor IV. Piler peker på mørk, fuktig grus, i grensen til mer finkornet material under. Hvit stjerne angir plassering av steiner på Fig. 19. Foto: Raymond Eilertsen, 22. juni.

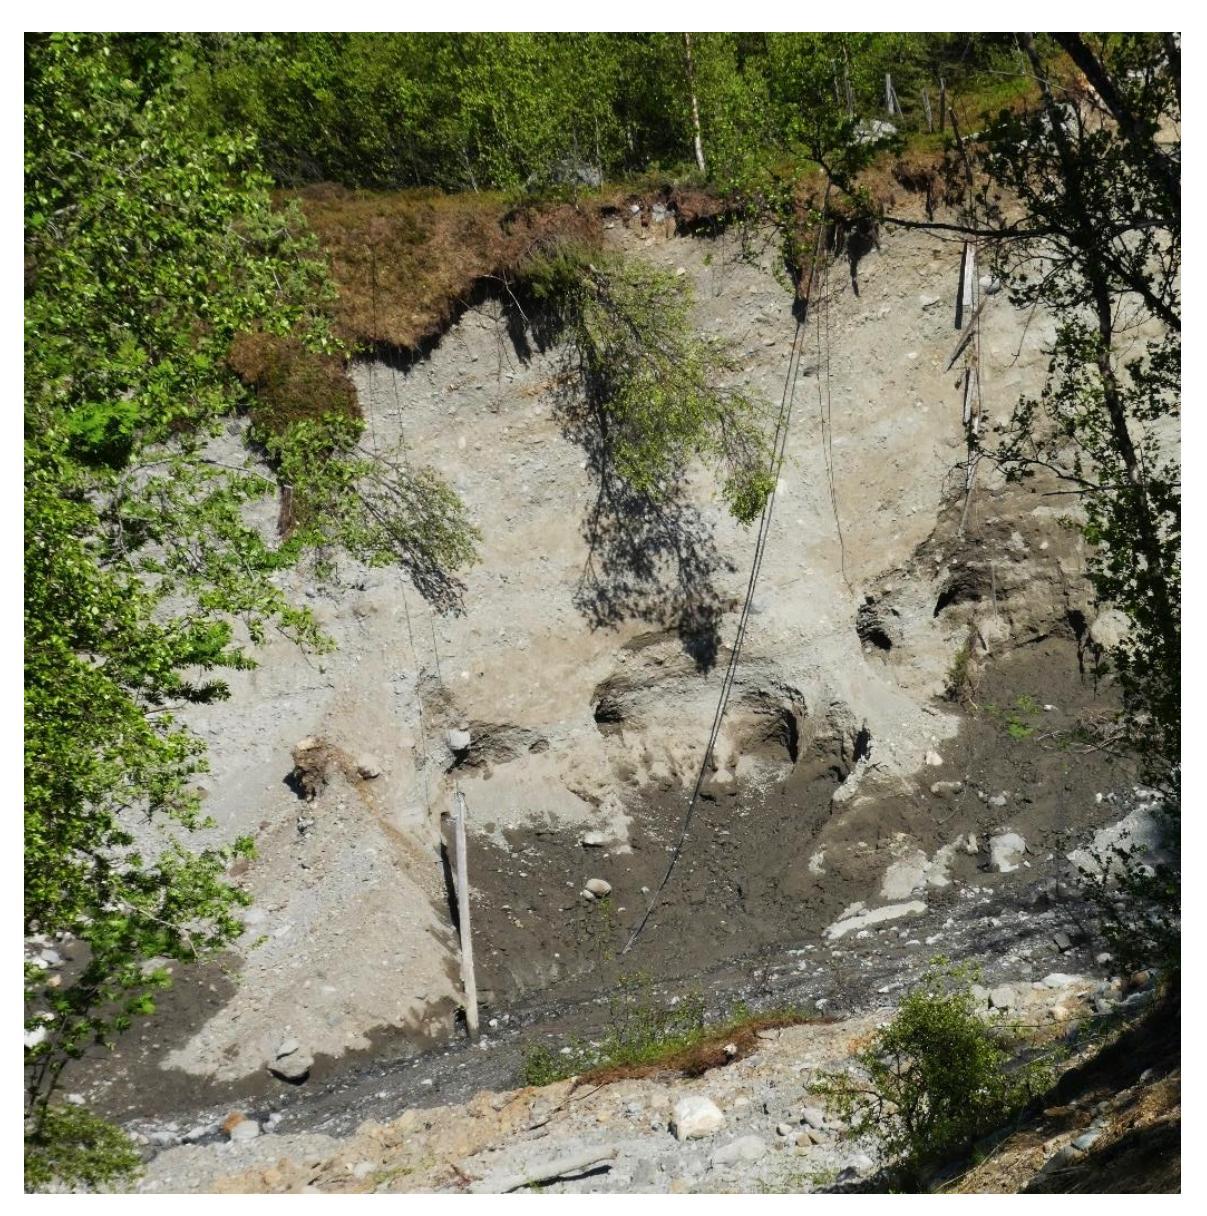
Figur 25. Nærfoto av groper ('pipes') ved foten av den store profilveggen i sektor V mellom de to svarte piler vist i Fig. 21. To av gropene til høyre i bildet kan se ut som de er forbundne. Foto: Louise Hansen, 18. juni.

Omtrent i midten av det 80 m lange grusprofilet er det ved foten av grusveggen observert distinkte groper i grusen (Figs 25 og 26). Disse er noen dm i diameter og plasseringen av hullene er markert med svarte piler i Fig. 21. Et nærfoto viser at sedimentene ved foten av gropene er mørke hvilket tilskrives fuktighet (Fig. 26). Små sediment vifter synes å stamme fra et par av hullene, hvilket tyder på at det siver/har sivet vann og sediment (sedimentstrømmer) ut av disse. De mørke sedimentene på flaten ved foten av skredkanten kan også muligens ha et innhold av finere sediment i overensstemmelse med lateral eksponering av dyptliggende finkornete sedimenter av leire/silt/sand (Fig. 21 og 22). I et ferskt snitt i den høyeste delen av skredkanten som tok gamle E6, kan det se ut til at de nedre delene av grus avsetningen er relativ sandig (Fig. 27).

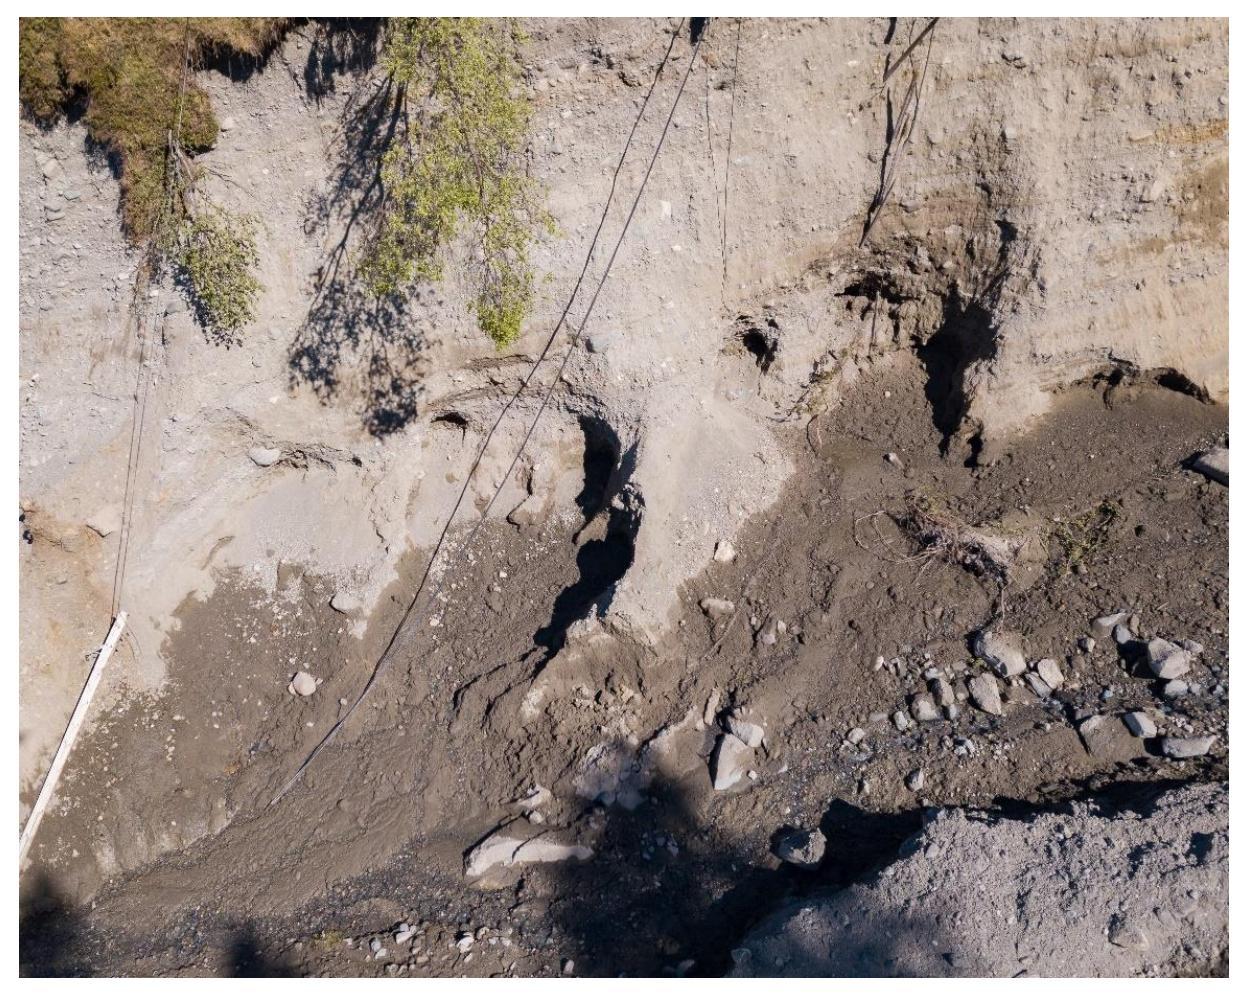
Figur 26. Nærfoto av groper ('pipes') ved foten av den lange profilveggen i sektor V mellom svarte piler vist i Fig. 21. De mørke sedimentene i nedre halvdel av fotoet er fuktig. Små sediment vifter synes å stamme fra et par av gropene, hvilket tyder på at det siver/har sivet vann og sediment (sedimentstrømmer) ut av disse. Foto: Raymond Eilertsen, 22. juni.

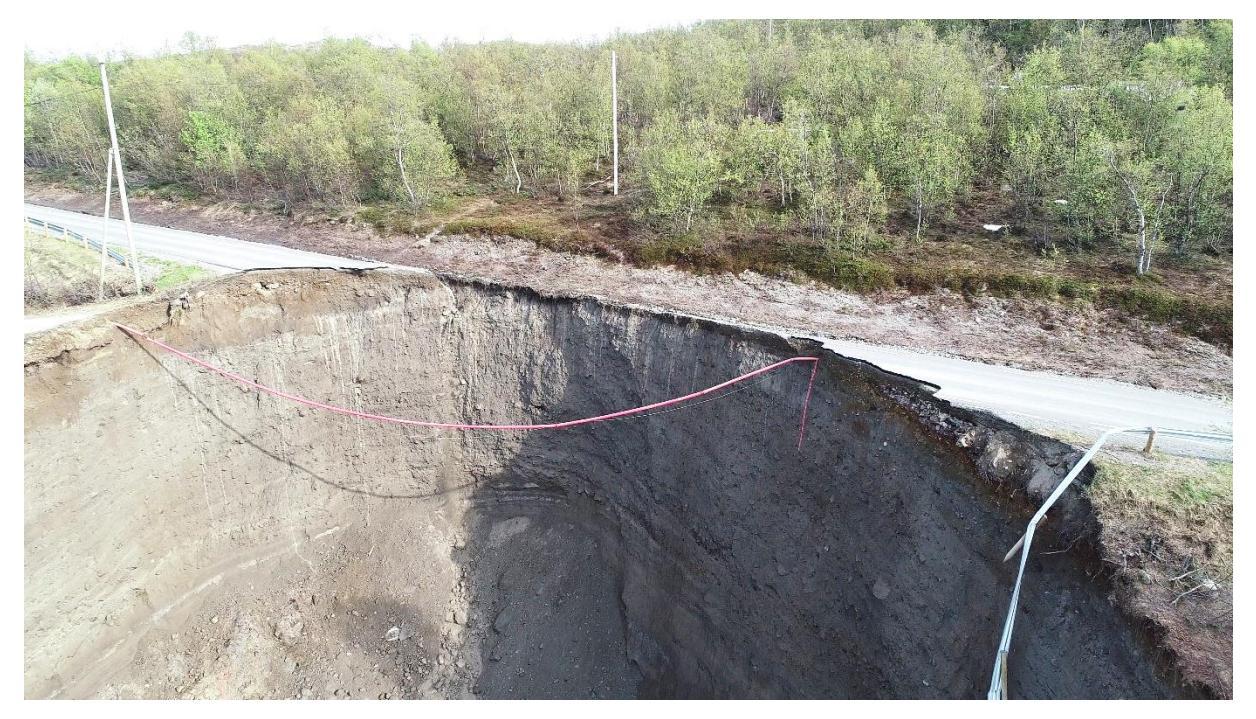
Figur 27. Skredkanten i sektor V kort tid etter at skredet tok gamle E6. Den c. 10 m høye bakkanten er dominert av lagdelt grus, men er muligens mer sandig i den nederste delen (Foto: Anders Bjordal, NVE).

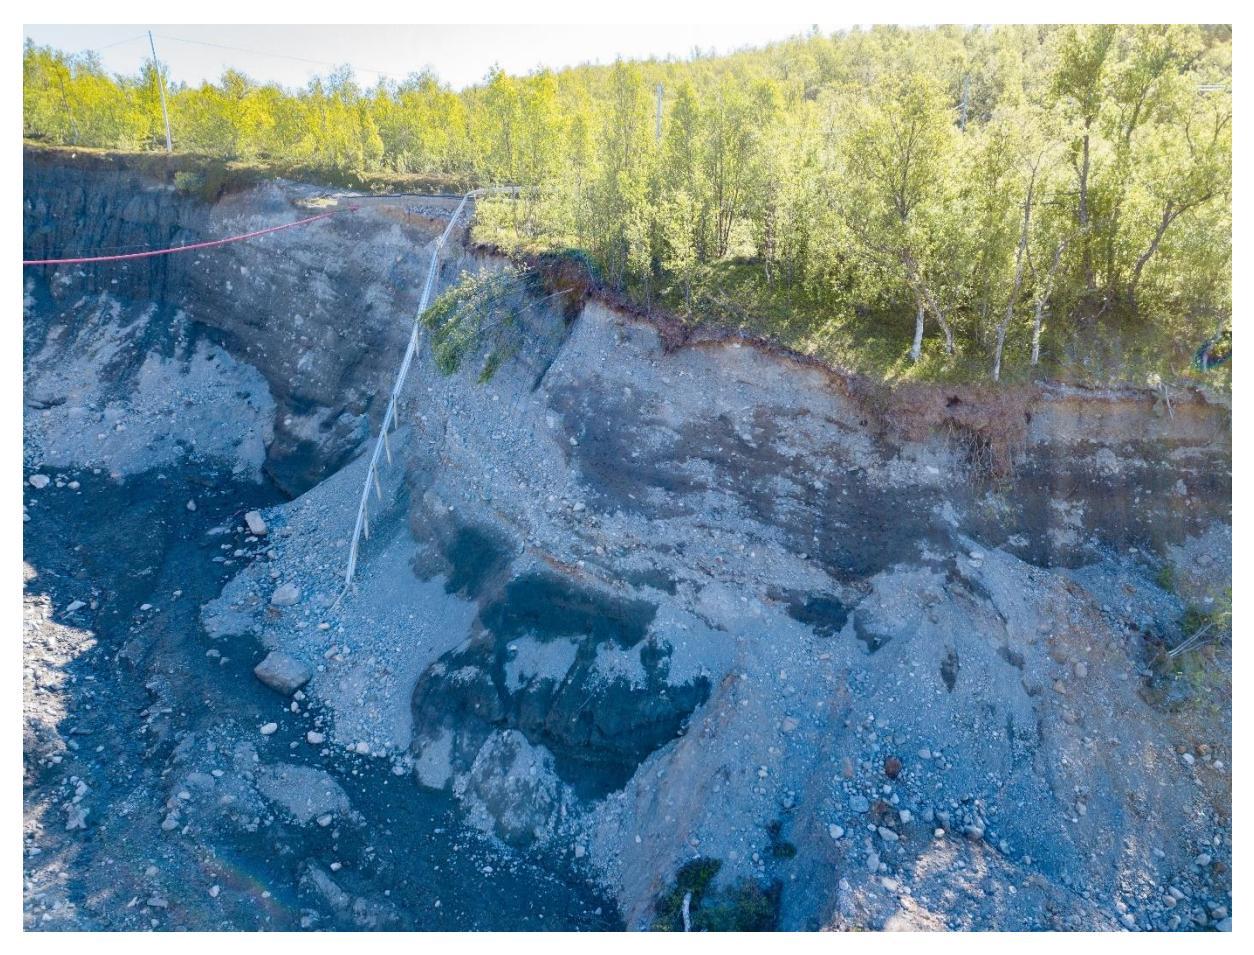
Figur 29. Tykke gruslag i den sørligste delen av skredkanten i sektor V. Den gjennombrutte Kråknesveien sees øverst til venstre. Den mørkere grusen ved basis skyldes fuktighet og/eller finstoff. Foto: Raymond Eilertsen, 22. juni.

De nordvestlig hellende gruslagene er også blottet i den NV vendte skredkanten i sektor V (Figs 29 og 30). Gruslagene ser ut til å dominere hele lagserien som er rundt 10 m tykk. Lagserien synes å inneholde litt grovere linser med bølget overflate (Fig. 29). Den nederste del av avsetningen er mørkere, hvilket tilskrives høyere fuktighet, men kan også bety et høyere innhold av finstoff eller finkornete lag i grusen. De lysere lag i toppen av lagserien representerer muligens et mer finkornig lag. Vestover er skredets bakkant delvis skjult av skredmasser (Fig. 30).
