Årsaksvurdering – Kvikkleireskredet ved Kråknes i Alta 3. juni 2020

NVE Ekstern rapport nr. 4/2021

EMNE Årsaksvurdering

DATO / REVISJON: 22. februar 2021 / 00 DOKUMENTKODE: 10220443-RIG-RAP-001

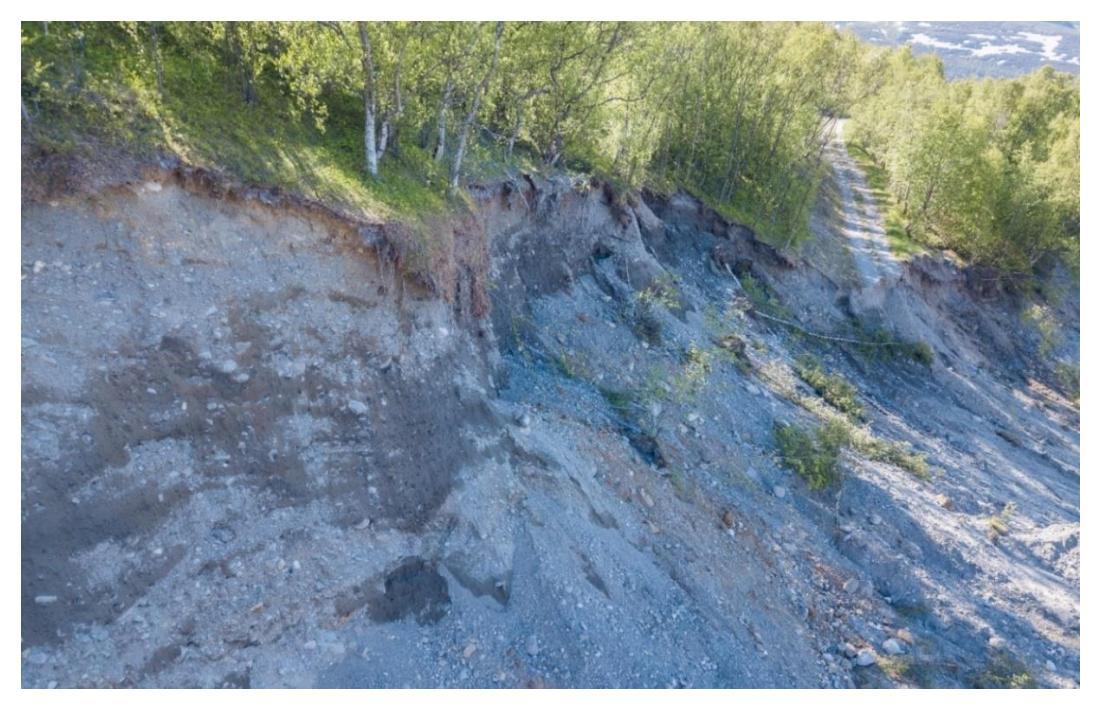
Figur 30. Vestlig fortsettelse av skredkanten i sektor V mot en av de sørlige grusveier som også ble tatt i skredet. Gruslagene i forgrunnen er identiske med gruslagene i midten av fotoet i Fig. 29. For plassering, se Fig. 6. (30). Foto: Raymond Eilertsen, 22. juni.

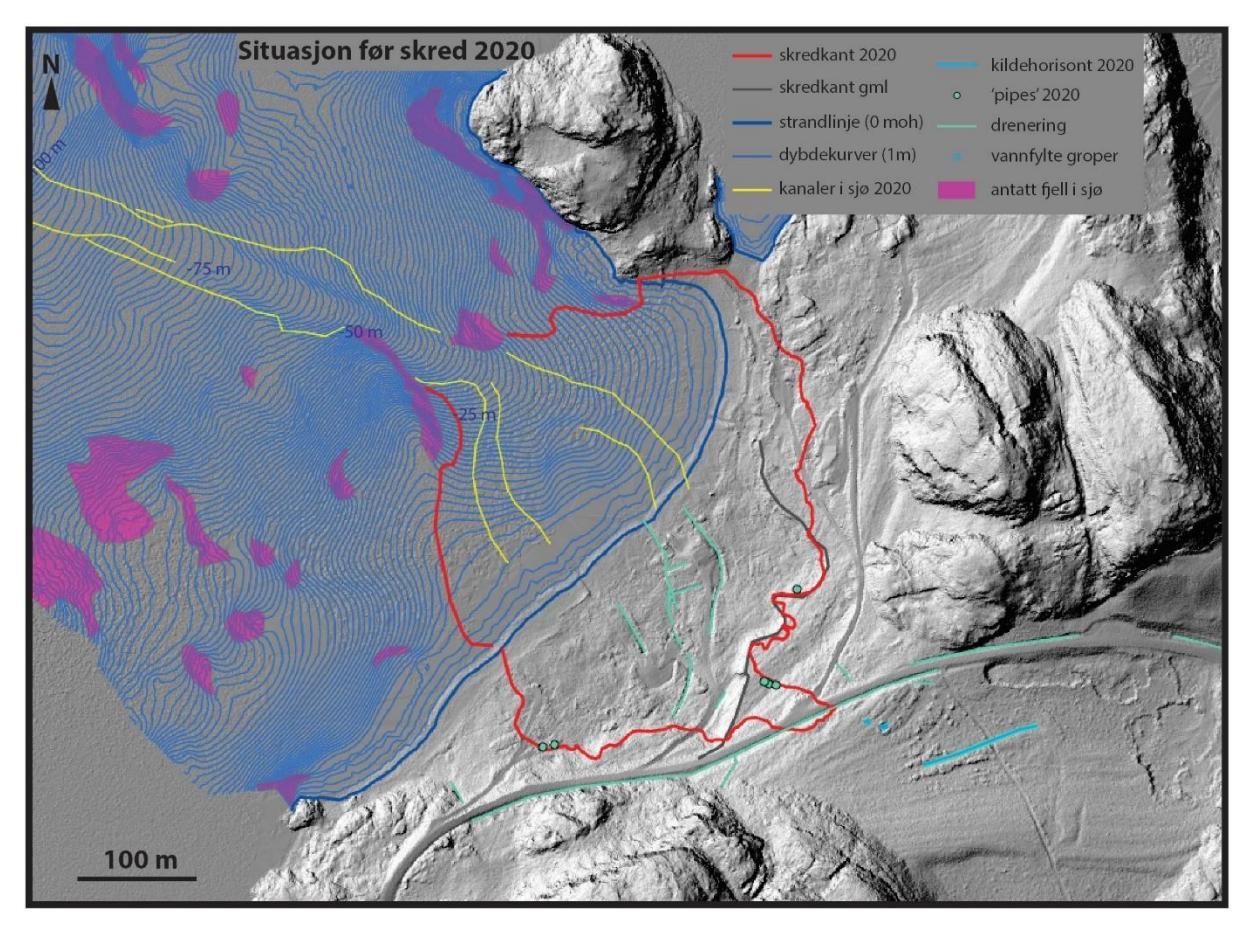
Figur 37. Kobling av land og sjødata rundt Kråknesskredet fra <u>før 2020</u>. Den forhistoriske skredkanten er vist med grå linje. Kanten av kråknesskredet 3. juni 2020 er også vist (rød linje) samt omrisset av de ferske, kanaler i sjøen. Dreneringskanaler, kildehorisont, samt identifiserte 'pipes' i bakkanten av det 2020-skredet er også markerte. For nærmere beskrivelse av de undersjøiske forholdene, se tekst.

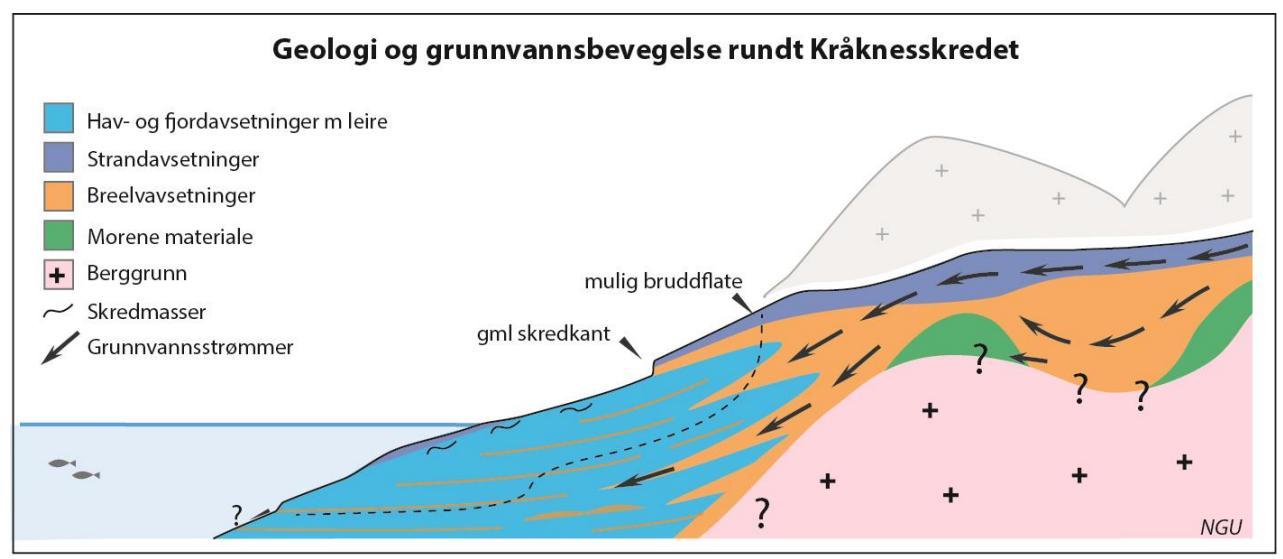
Figur 42 Stilisert geologisk modell over strandsonen før skredet 3. juni 2020. Mulig bruddflate for dette skredet er skissert med stiplet linje. Illustrasjon: Louise Hansen.

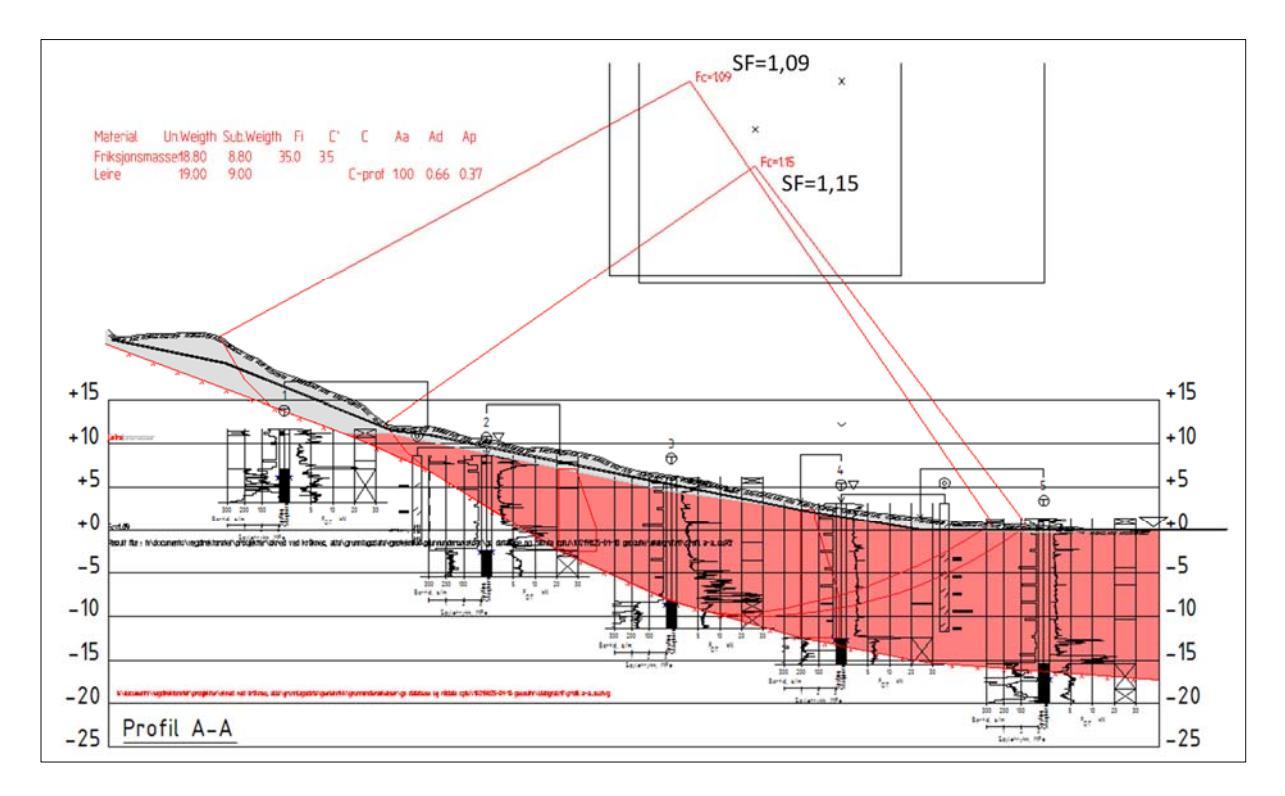
Figur 7: Profil A-A: Udrenert totalspenningsanalyse (Sjøvannsnivå 0 m)

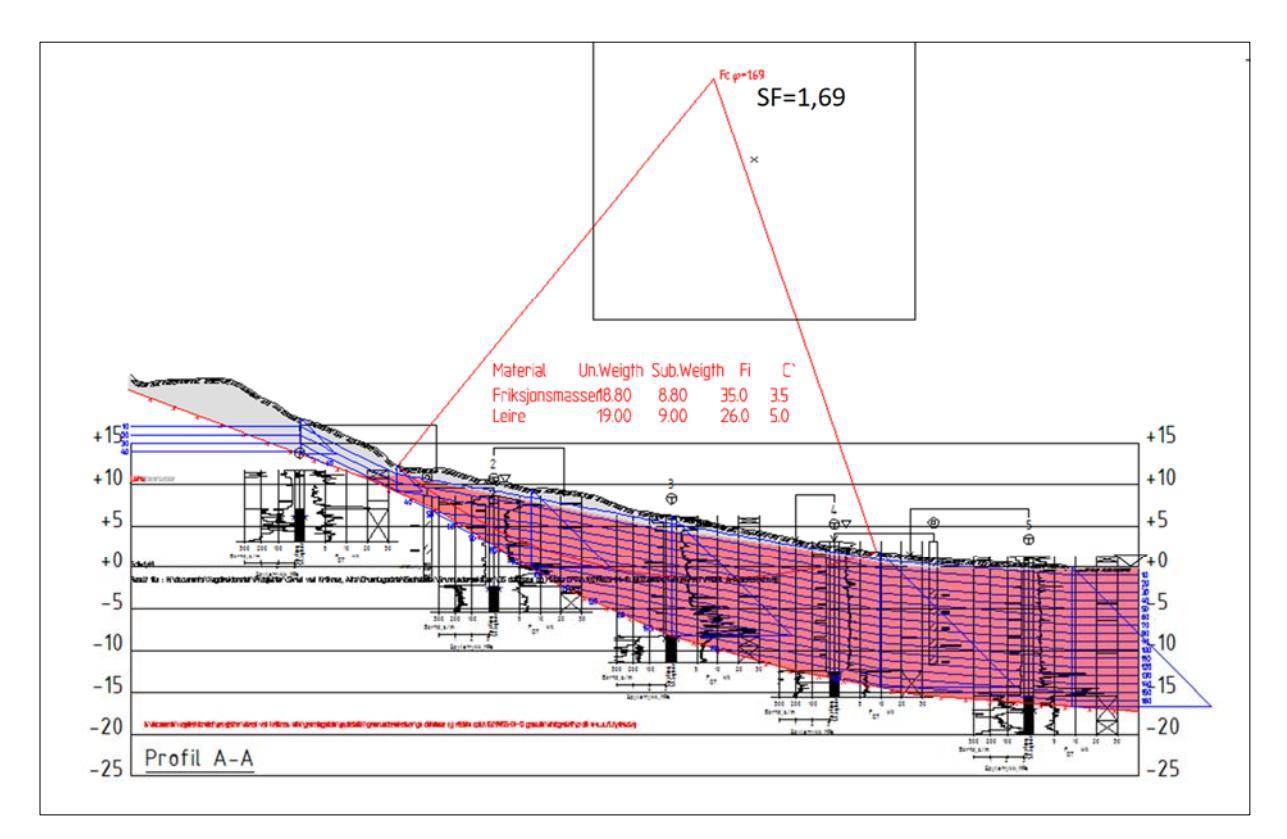
Figur 8: Profil A-A: Drenert effektivspenningsanalyse (Sjøvannsnivå 0 m, Hydrostatisk poretrykksfordeling fra terreng)

Sikkerhetsfaktorer oppnådd med drenert effektivspenningsanalyse er relativt høyt (Figur 8 og Figur 10). Dette skyldes hovedsakelig av antagelse om hydrostatisk poretrykksforhold. Derfor tyder på at det har vært høyere poretrykksforhold enn antatt i beregningene. I profil B-B er det regnet med effektivspenningsanalyse der poreovertrykk på 40 kPa er lagt til på del av skråningen og på dybde 4-8 m fra terrenget (Figur 11). Dette ga et brudd situasjon og viser at poretrykket har mye å si for stabiliteten.

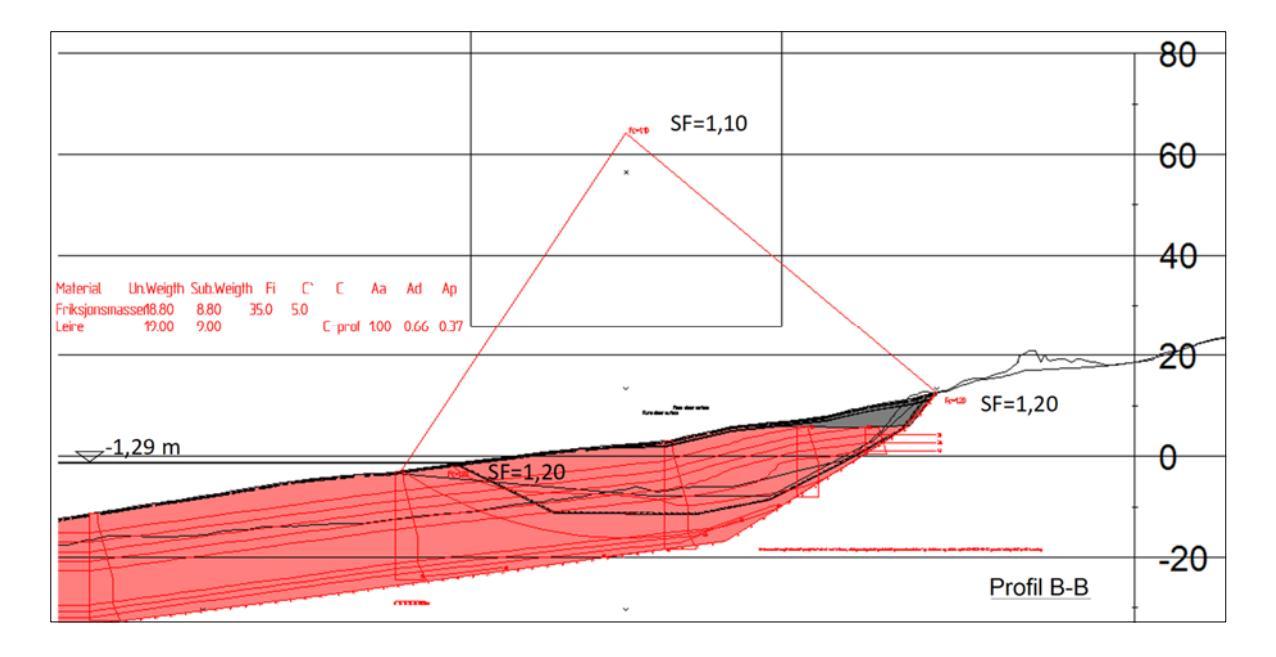
Figur 9: Profil B-B: Udrenert totalspenningsanalyse (Sjøvannsnivå -1,29 m)

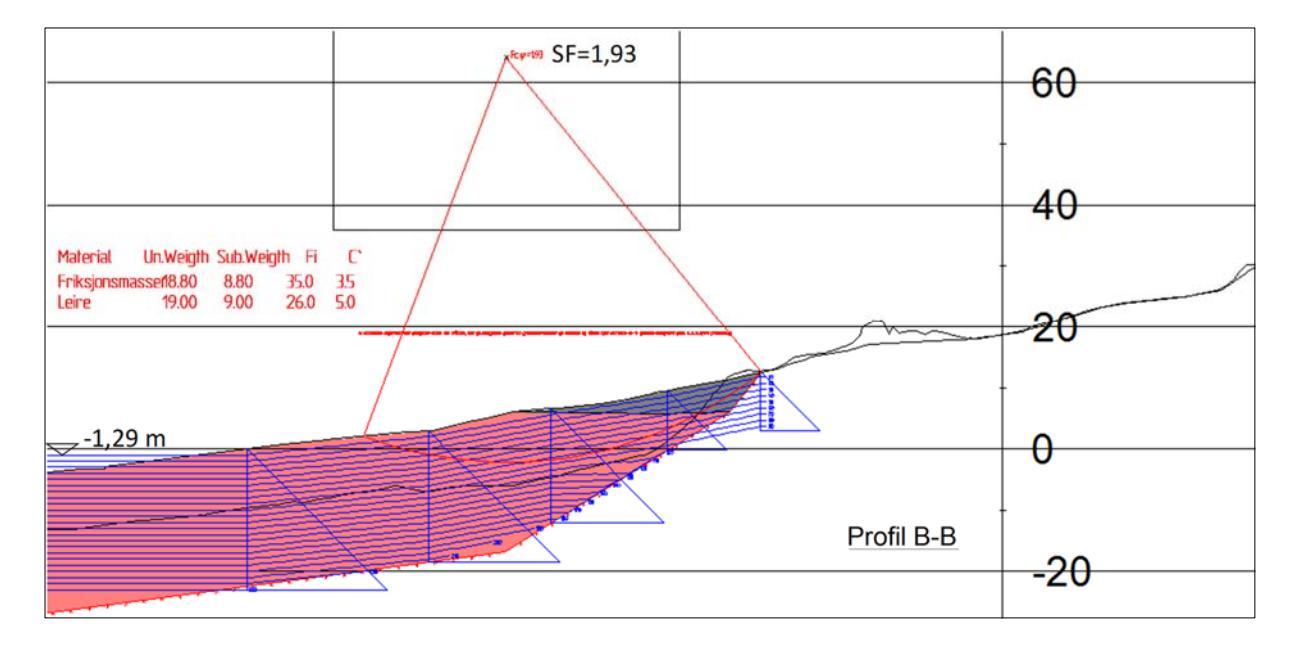
Figur 10: Profil B-B: Drenert effektivspenningsanalyse (Sjøvannsnivå -1,29 m, Hydrostatisk poretrykksfordeling fra terreng)

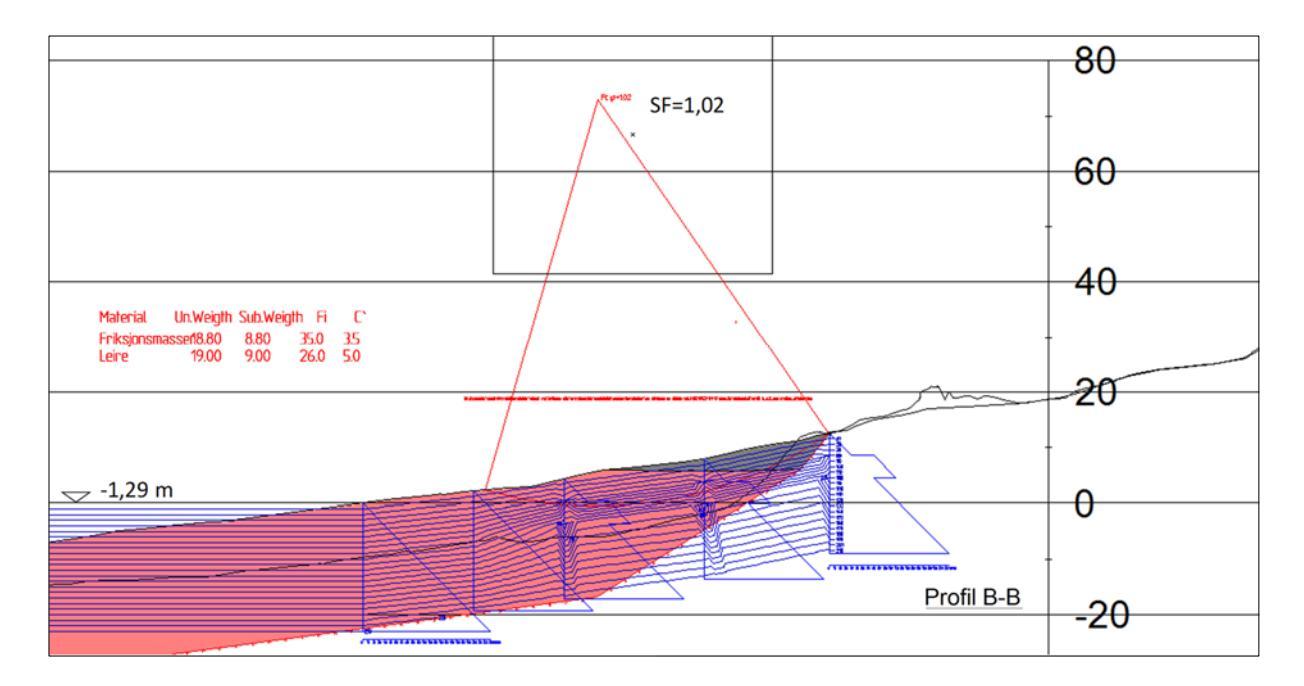
Figur 11: Profil B-B: Effektivspenningsanalyse med poreovertrykk (Sjøvannsnivå -1,29 m, To profil med hydrostatisk poretrykksfordeling fra terreng og tre profiler der poreovertrykk på 40 kPa er lagt til på dybde 4-8 m fra terrenget)

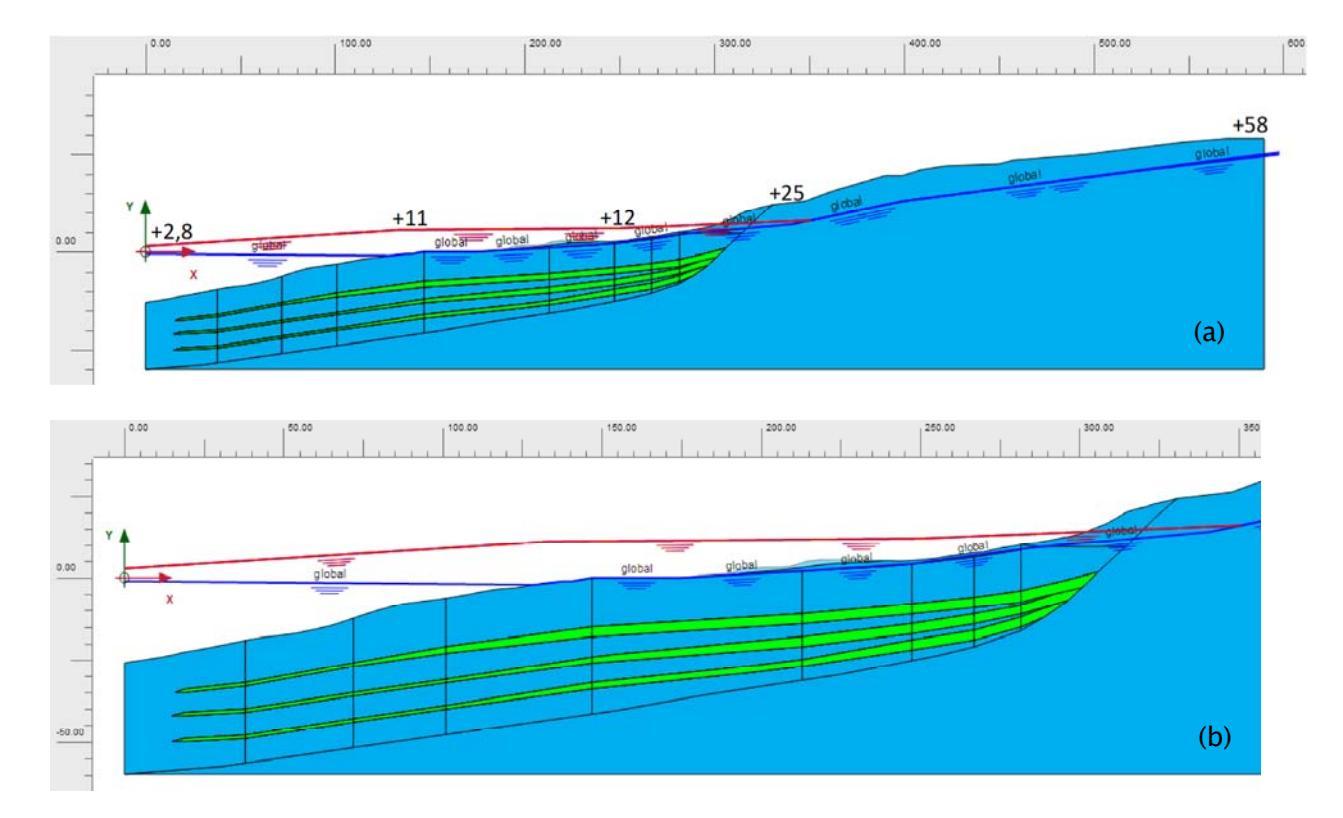
Simulering av artesisk trykk er gjennomført for å studere hvordan poretrykket påvirker stabilitet og bruddmekanismer. Dette er gjort ved å legge høyere vanntrykk på vannførende lag. Røde linjen i Figur 18 viser vanntrykkshøyde i et fiktivt standrør hvis det hadde vært plassert i de vannførende lagene (grønne lag). Det er dette trykket som ble tilbakeregnet og benyttet i presentasjon av stabilitetsanalysene samt etterfølgende vurderinger. For resten av lagene er det benyttet en hydrostatisk poretrykksfordeling som starter fra nivået gitt som «global» i Figur 18 (blå linje).

Figur 18: Trykkhøyde for artesisk trykk (rød linje) som påvirker vannførende lag (tegnet grønne). A) viser hele modellen og b) viser utsnitt av leiravsetningene.
