Fjellskredovervåkingen - dagsrapport 27. juli 2016

Seksjon for fjellskred, NVE

Objekt: Veslemannen

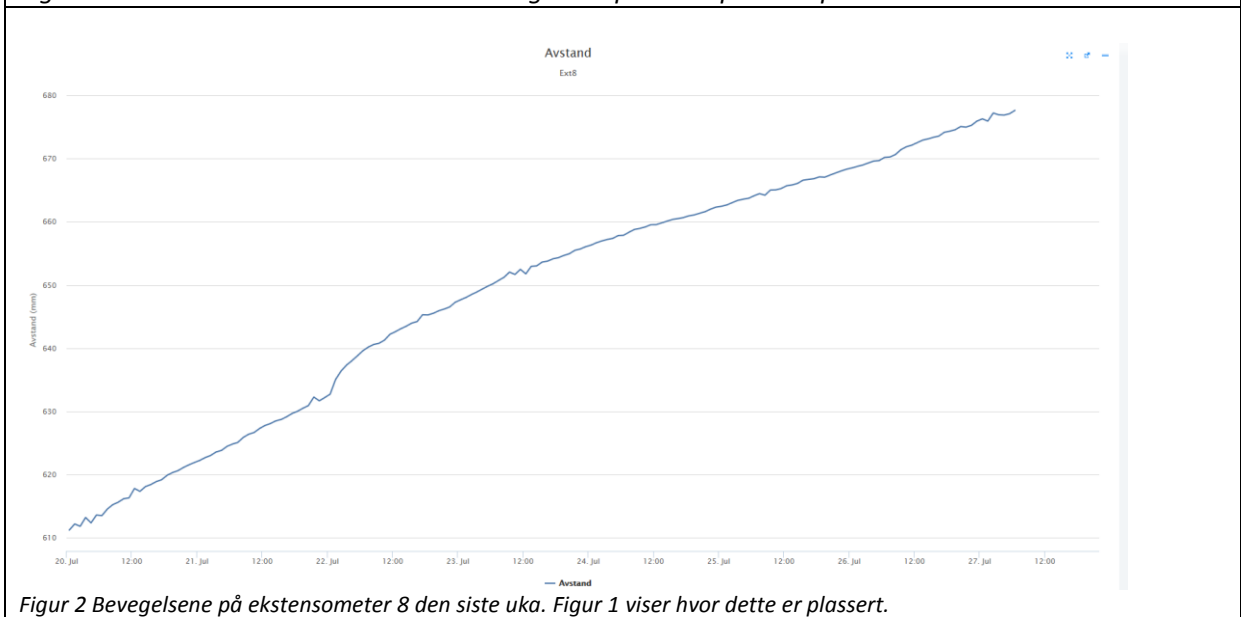
Figur 2 Bevegelsene på ekstensometer 8 den siste uka. Figur 1 viser hvor dette er plassert.

Fjellpartiet Veslemannen er et relativt lite, lokalt parti, av det ustabile fjellet Mannen. Siste døgns bevegelse ligger på omtrent samme nivå som i går, jevne og mindre bevegelser enn forrige uke. Bevegelserne er på rundt 10 mm pr døgn på ekstensometrene i det øvre området. På radaren har ligger bevegelsene på rundt 2 mm i døgnet for øvre del. Bevegelsen i nedre området er fremdeles vesentlig mindre med 5 mm den siste uke. Det er fremdeles en del atmosfærisk støy på radarmålingene, noe som gjør at måledataene ikke er helt korrekte. Farenivået er gult.

Dagens situasjon med måledata er vist i tabell 1. Kart over området med lokalisering av målepunkter som brukes i tabell og i kurver over bevegelse er vist i figur 1. Figur 2 viser bevegelsene siste uke på ekstensometer 8, som sammen med ekstensometer 9 og 10 gir totalbevegelsen i et punkt i øvre del.
