## Fjellskredovervåkingen – ukesrapport 46, 2017

Rapportdato: 20.11.2017

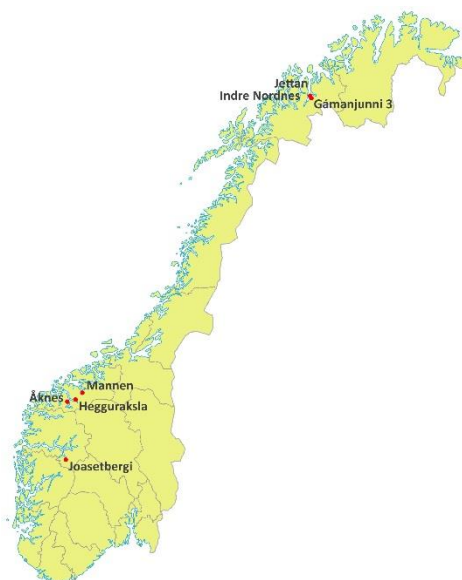
**Onsdag 15. november sattes farenivået for Veslemannen ned til grønt. Hastigheten har avtatt i løpet av uken. Uten tilsig av vann og med tilfrysing av grunnen forventer vi at fjellets bevegelser skal avta ytterligere. Alle overvåkede objekter har nå normale bevegelser og grønt farenivå.**
